# VALORI CULTURALE DISPĂRUTE

# VALORI CULTURALE DEGRADATE

În cazul patrimoniului cultural construit, distrugerea – totală sau parțială – a unui monument istoric reprezintă pericolul maxim posibil. Aceasta însă nu înseamnă că degradarea unei valori culturale, majore sau minore, nu înseamnă un pericol comparabil, indiferent de felul în care de produce procesul în cauză.

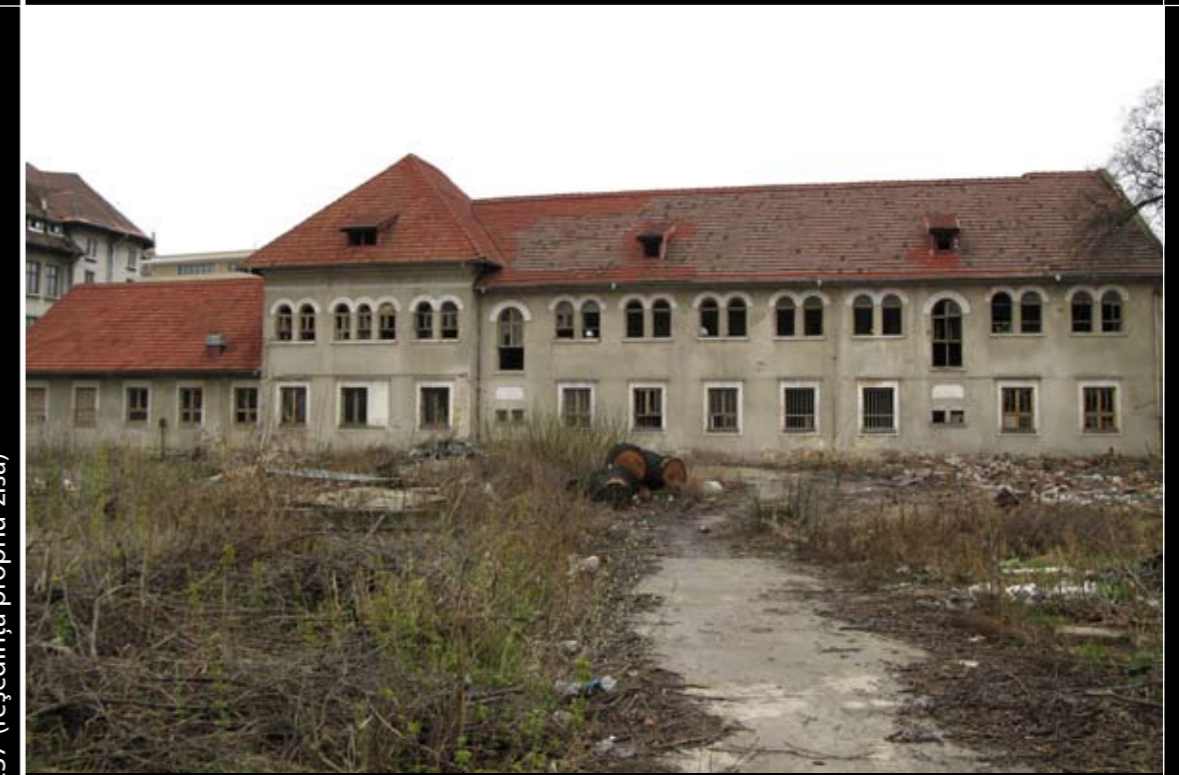
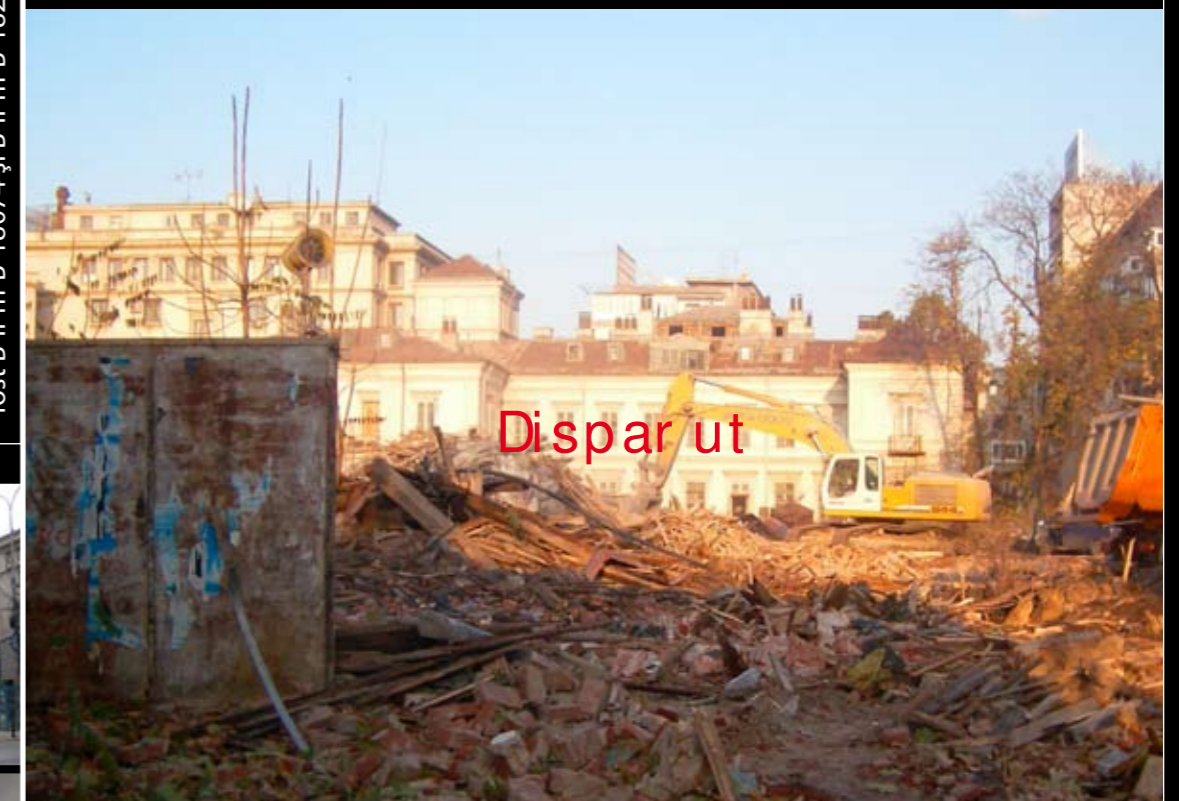
Anexele Palatului Știrbei	sfârșitul secolului al 19-lea	
str. Banului nr. 2 și str. G-ral. Ctin. Budișteanu nr. 8	sector 1	București
fost B-II-m-B-18074 și B-II-m-B-18237 (reședința propriu-zisă)

Dintre acestea din urmă, cele situate înspre strada G-ral. Budișteanu formau așa numita vinărie: un complex constituit nu doar din pivnițe, ci și din edificii supratereane în care era prelucrat și depozitat vinul produs de marile proprietăți viticole ale familiei și care era vândut în magazinul existent cândva în fața locuinței, sacrificat cu decenii în urmă pentru lărgirea locală a Căii Victoriei.

În schimb, „vinăria” a fost exclusă din Lista Monumentelor Istorice și demolată în anul 2008 și, odată cu ea, au dispărut toate dovezile unui anume mod de viață care îmbina în felul său utilul cu plăcutul. Reședința Știrbei din Calea Victoriei a pierdut o componentă esențială a identității sale care a fost și una semnificativă pentru întregul oraș, acesta fiind singurul ansamblu de acest gen menținut în centrul Bucureștiului.

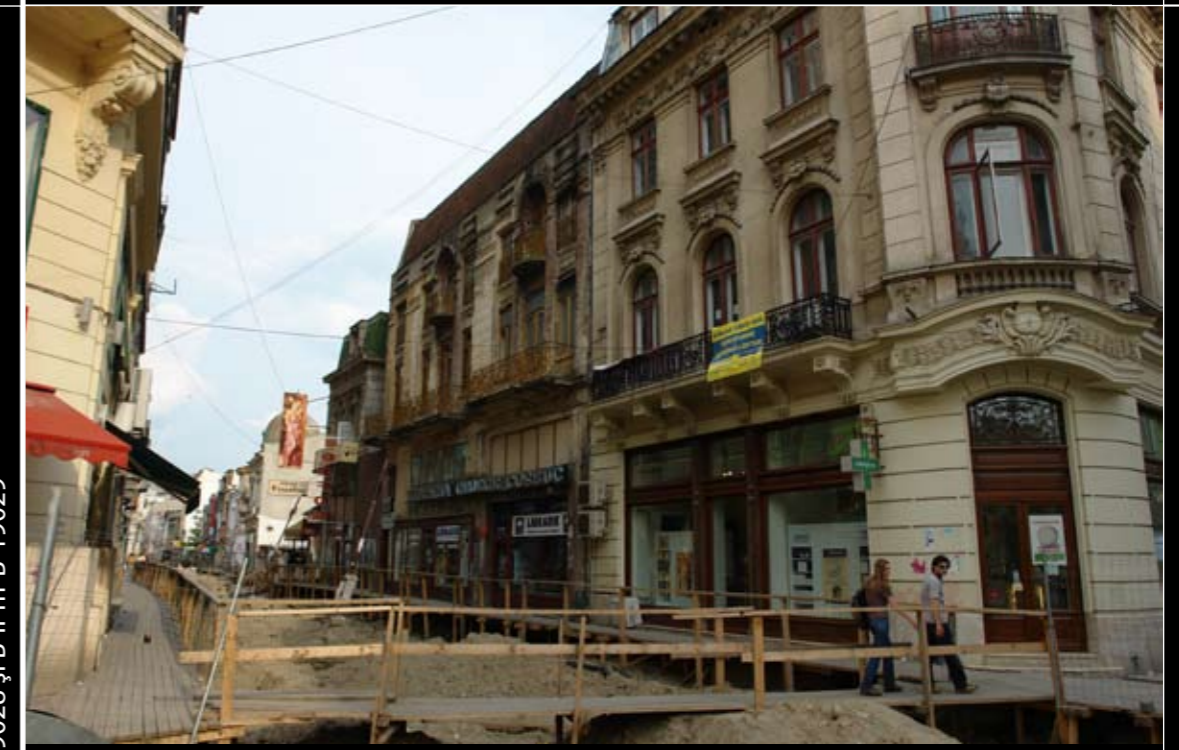
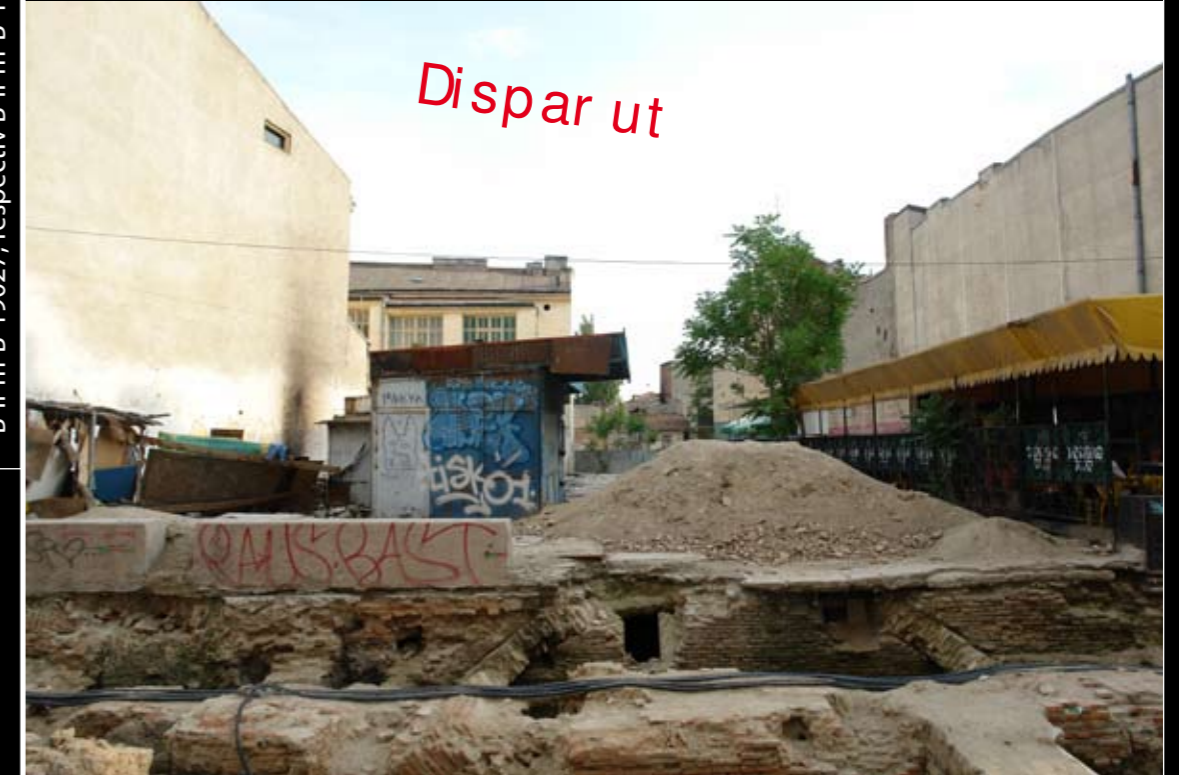
3 case cu prăvălie	sfârșitul secolului al 19-lea	București
str. Lipscani numerele 30, 32 și 34	sector 3	
B-II-m-B-19027, respectiv B-II-m-B-19028 și B-II-m-B-19029

Pe strada Lipscani, între Smârdan și Șelari, se află de peste 3 decenii un teren viran, rezultat din dispariția a 3 clădiri specifice acestei zone. Edificiile, declarate abuziv după cutremurul din anul 1977 ca fiind imposibil de salvat, au fost demolate cu excepția subsolurilor (mai dificil de eliminat), dar niciodată înlocuite de regimul comunist – dovadă a intențiilor distructive îndreptate împotriva nucleului identitar comercial.

Din toate aceste motive, deși deja șterse de pe fața pământului, cele 3 case cu prăvălii au fost cuprinse în Lista Monumentelor Istorice elaborată în 1992 și menținute în cea publicată în 2004. Din păcate, cu excepția specialiștilor în domeniu, au fost, totuși, uitate.

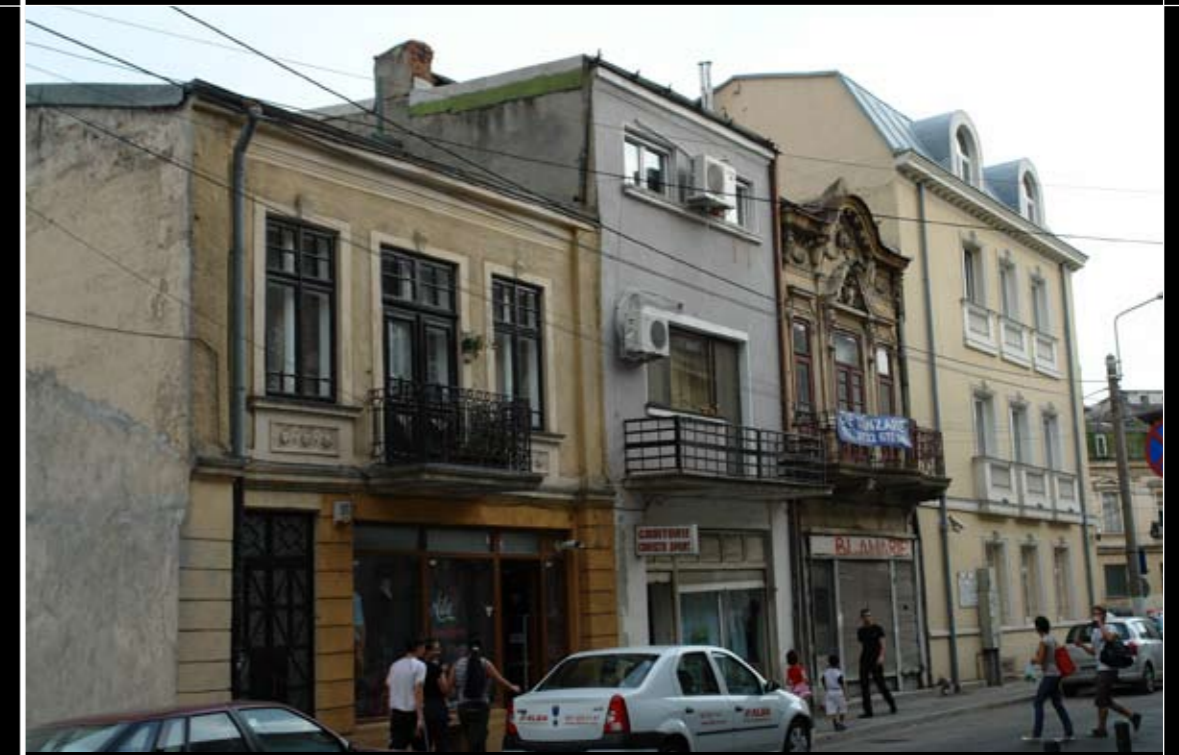
Casă	sfârșitul secolului al 19-lea	București
str. Colței nr. 40	sector 3	
B-II-m-B-18465

Situată în centrul orașului, în vecinătatea inimii istorice care este Lipscănia, dar într-un areal dedicat preponderent locuințelor și instituțiilor publice, strada Colței a avut, în mod firesc, fronturi continue de ambele părți ale circulației carosabile. Este o zonă cu grad de reprezentare ridicat la scara întregului București și, în consecință, se caracterizează atât printr-o ocupare densă a terenului, cât și printr-o arhitectură de calitate.

Din nefericire, imaginea specifică a întregii străzi este grevată de parcare amenajată impropriu pe terenul cu numărul poștal 40 care cascadează un gol până în strada paralelă, numită G-ral. Ion Emanoil Florescu.

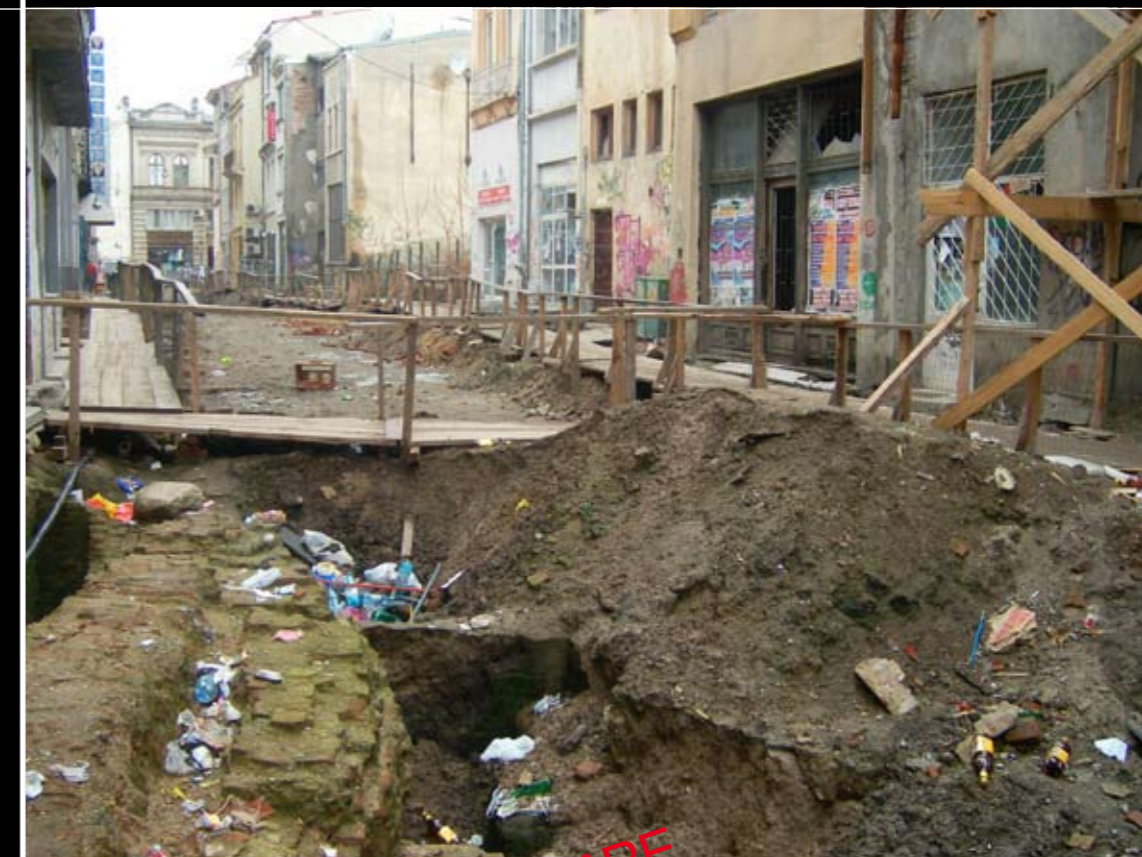
<b>SITURI ARHEOLOGICE</b>	Vestigii arheologice	str. Gabroveni B-II-a-B-18798	vechime variabilă	București
				sector 3

Dar vestigiile arheologice descoperite cu ocazia lucrărilor de înlocuire a infrastructurii atestă o vechime mai mare și oferă indicii în ceea ce privește traseul inițial, așa cum o face zidul curb subteran din partea stângă a prim-planului. Evident, la finalizarea intervențiilor de modernizare a rețelelor edilitare, patrimoniul arheologic urmează să fie acoperit din nou, pentru a permite desfășurarea circulației; de aceea, într-un anume fel, ceea ce va mai rămâne după instalarea noii infrastructuri, va fi, din nou, „pierdut”.

Din păcate, în loc să se bucure de șansa unică de a vedea ce și cum au construit predecesorii noștri, trecătorii și locatarii au transformat șantierul arheologic în groapă de gunoi.

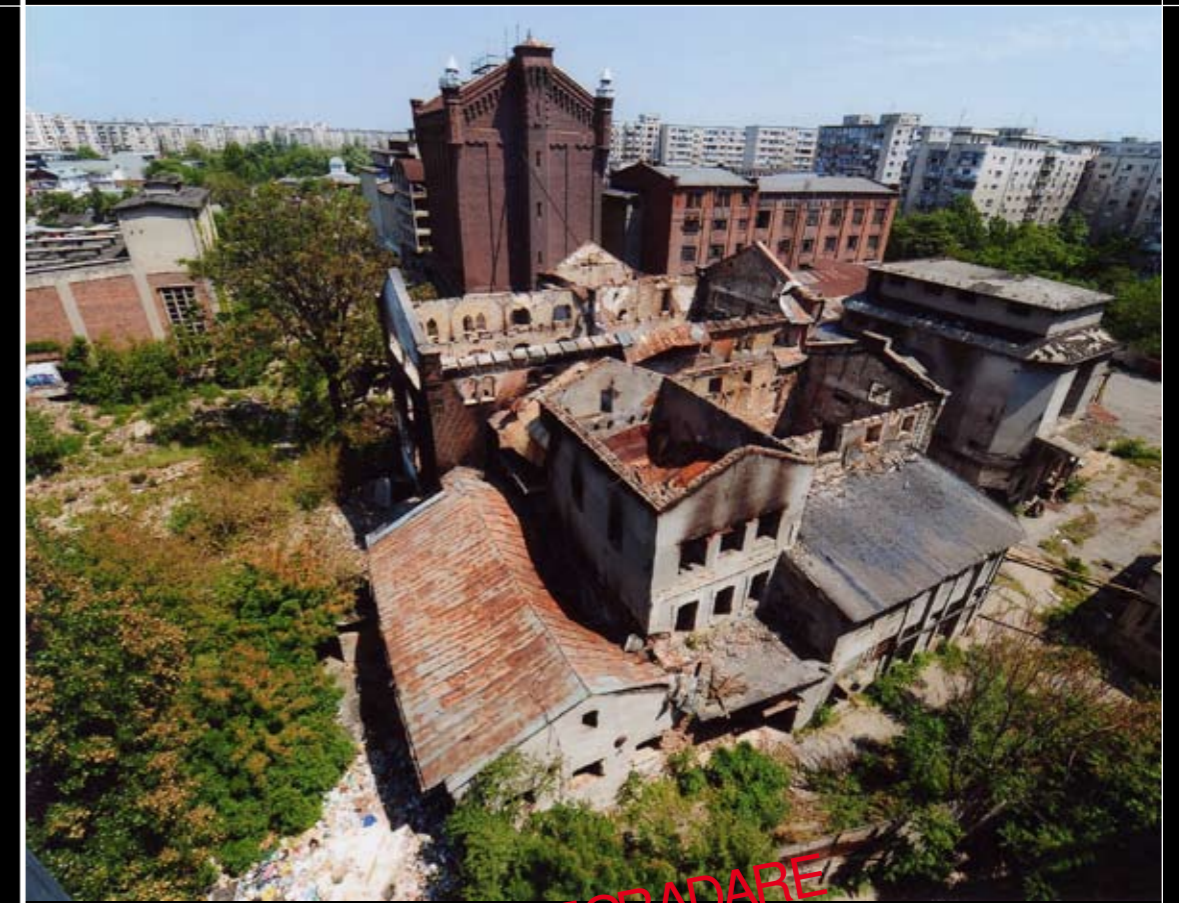
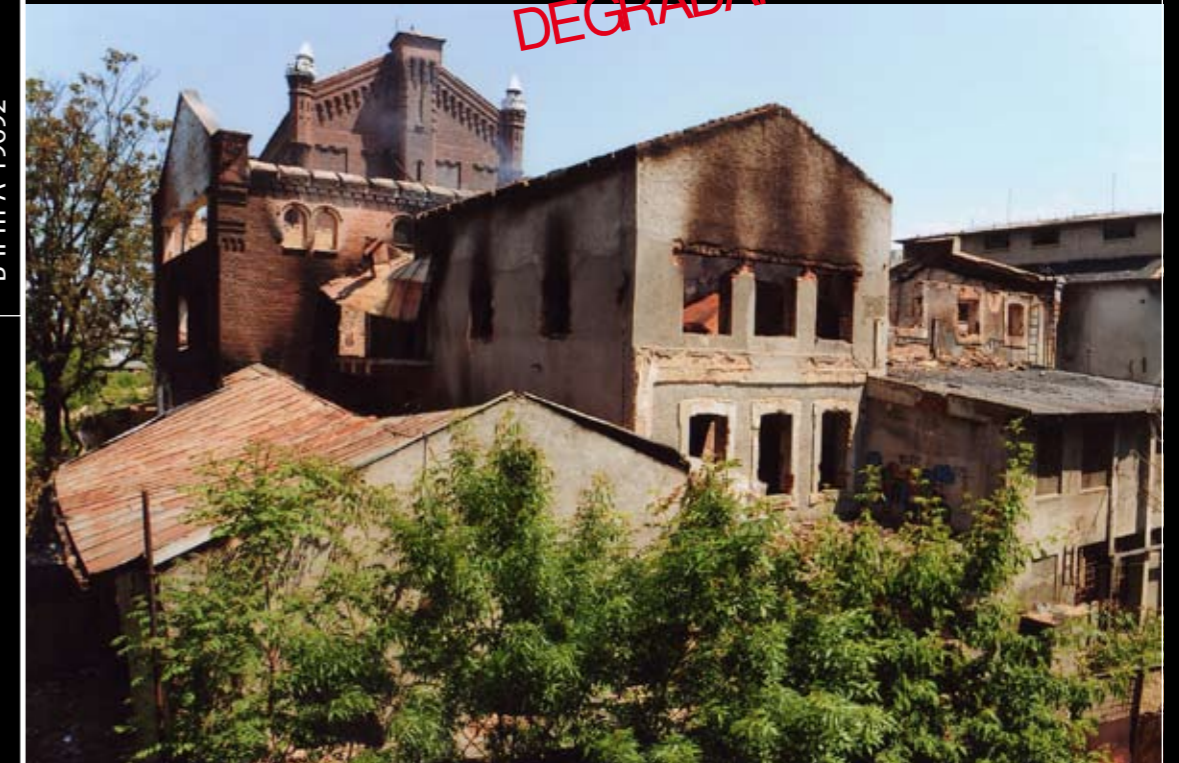
Moara lui Assan

Ansamblu de clădiri agresat de incendiu.

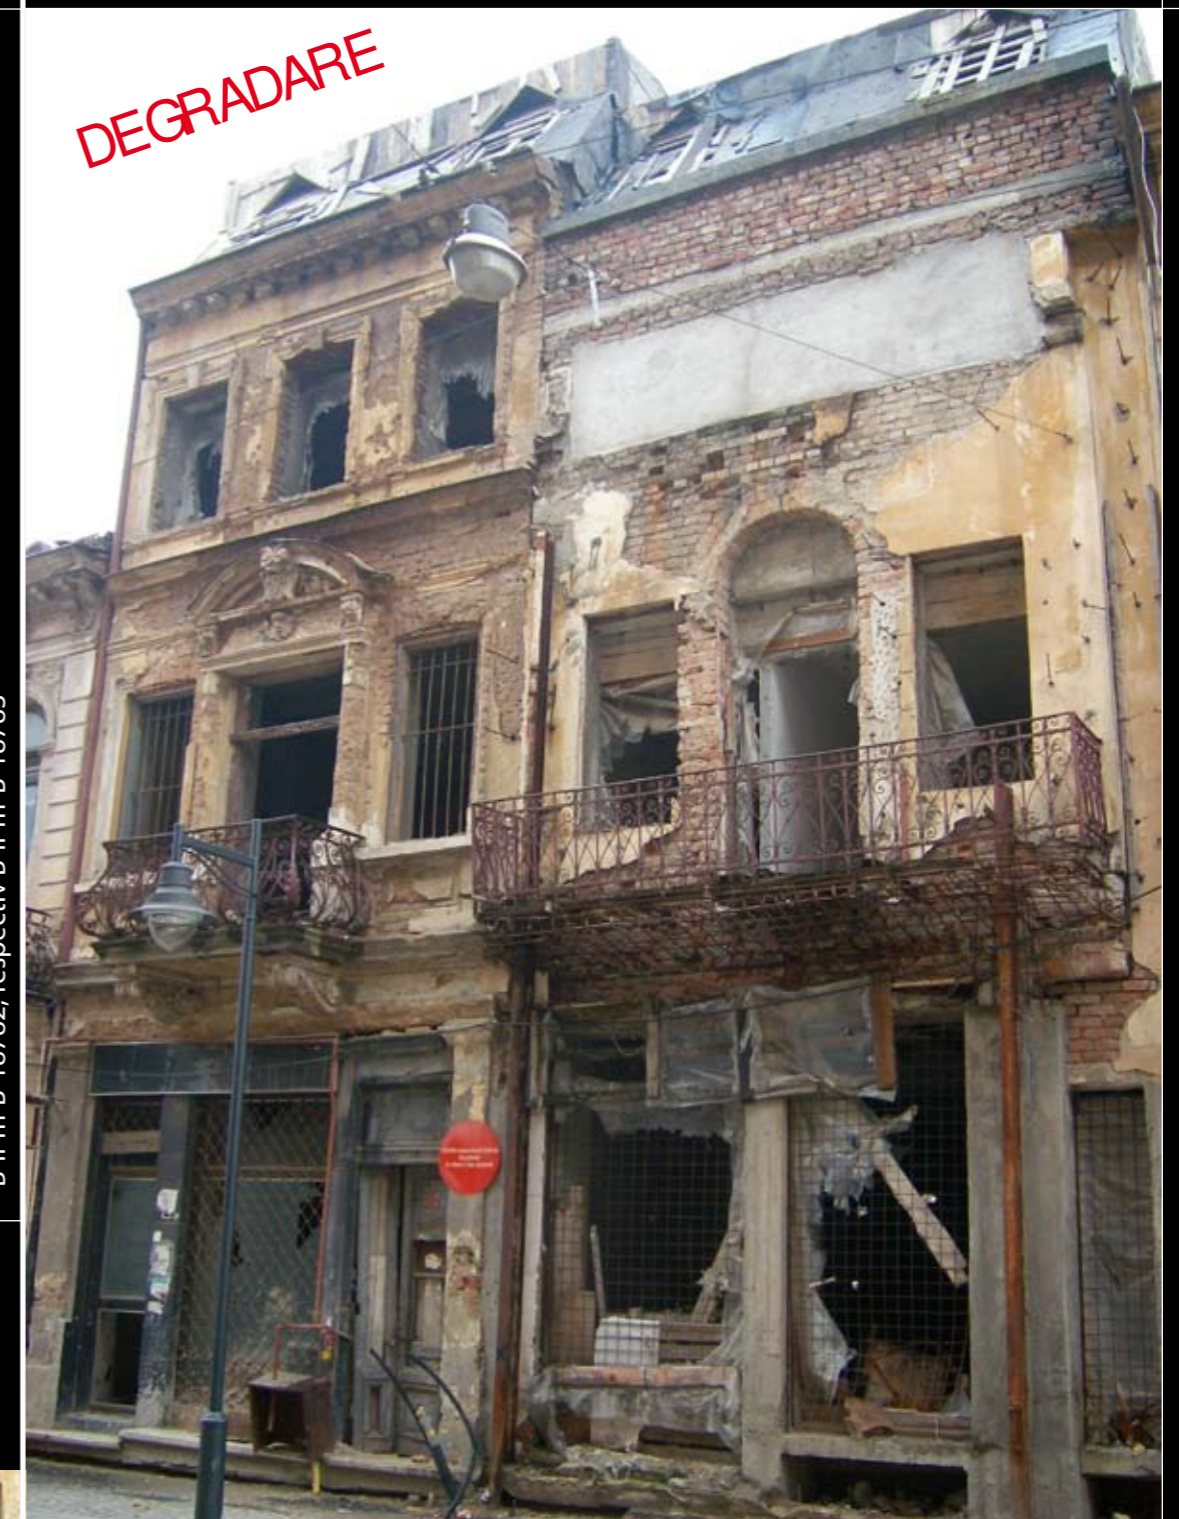
B-II-m-B-18782, respectiv B-II-m-B-18783

Două clădiri specifice Lipscăniei, a căror decorație – până de curând mai bogată decât în aceste imagini – indică localizarea pe strada Franceză, arteră comercială cândva populată de magazine pentru articole de lux, precum ceasuri, bijuterii și blănuri fine.

După decenii în care nu au fost întreținute, ci, dimpotrivă, maltratate, ambele clădiri au fost – pe nedrept – abandonate și, în consecință, în loc să fie restaurate, au fost vandalizate. În plus, cum clădirea de la numărul 36 a fost catalogată drept una vulnerabilă din punct de vedere seismic, șansele ca aceste edificii să fie demolate sunt ridicate.

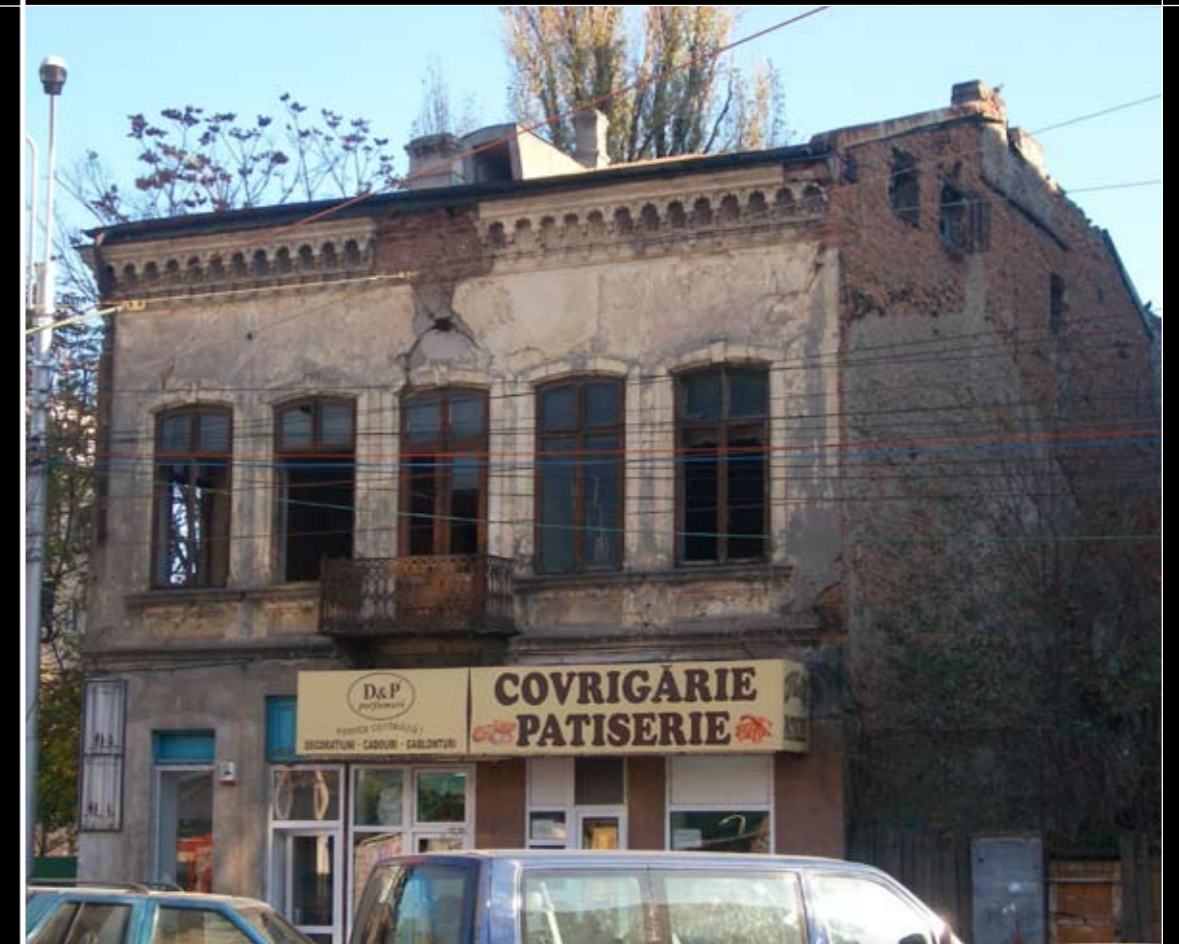
Edificiu specific traseelor comerciale, cu prăvălii la parter și locuințe la etaj, a cărei decorație – mai restrânsă (dar nu mai săracă) decât cea a edificiilor de pe strada Franceză – indică localizarea pe Calea Moșilor, arteră care, cândva, lega Lipscănia de Târgul Moșilor.

Etajele, nefolosite de ceva vreme, s-au degradat deja în mare măsură, astfel încât, curând, nici parterul nu va mai putea fi folosit.

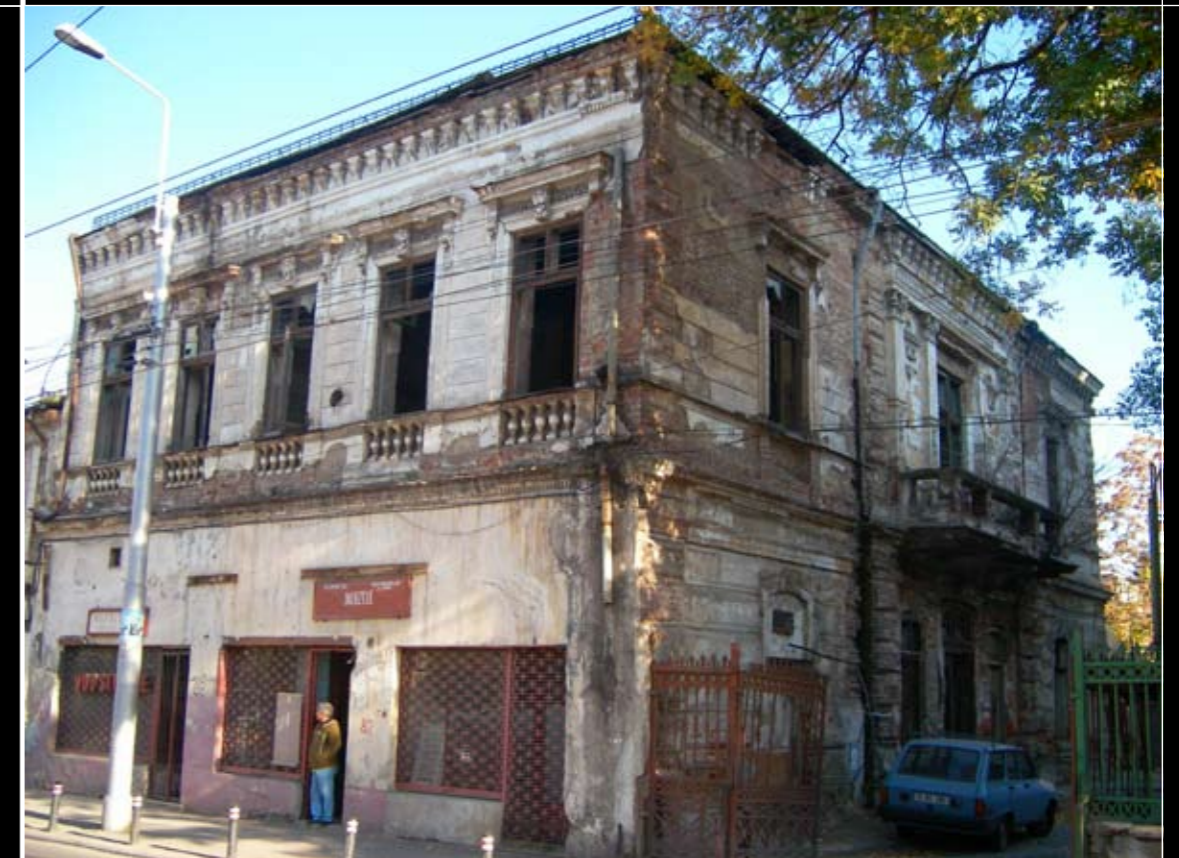
Aceeași Cale a Moșilor, același specific inițial, spații comerciale la parter și locuințe la etaj – de data aceasta însă cu certitudine cea a proprietarului (și nu apartamente de închiriat), după cum o dovedește arhitectura elaborată și decorația generoasă.

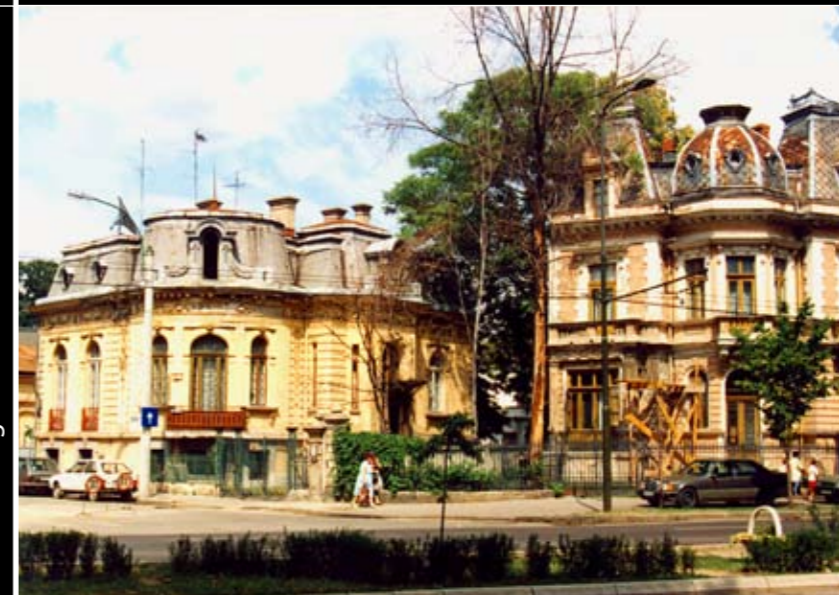
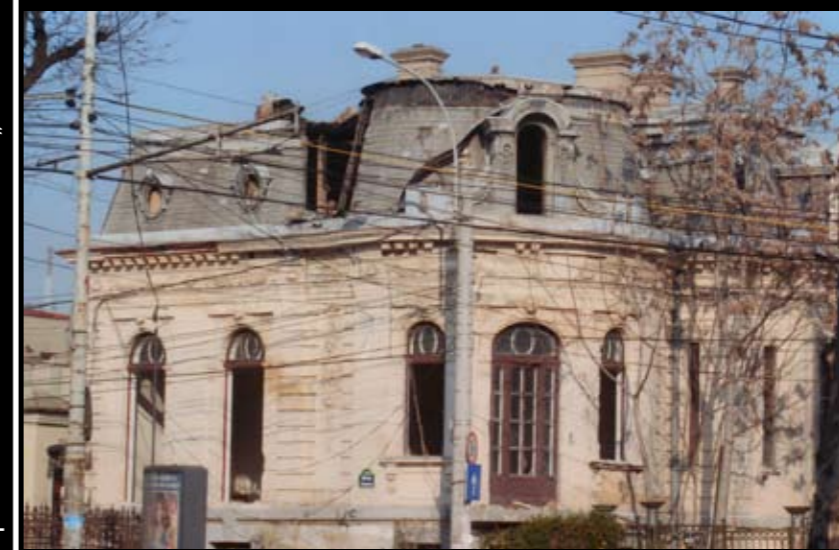
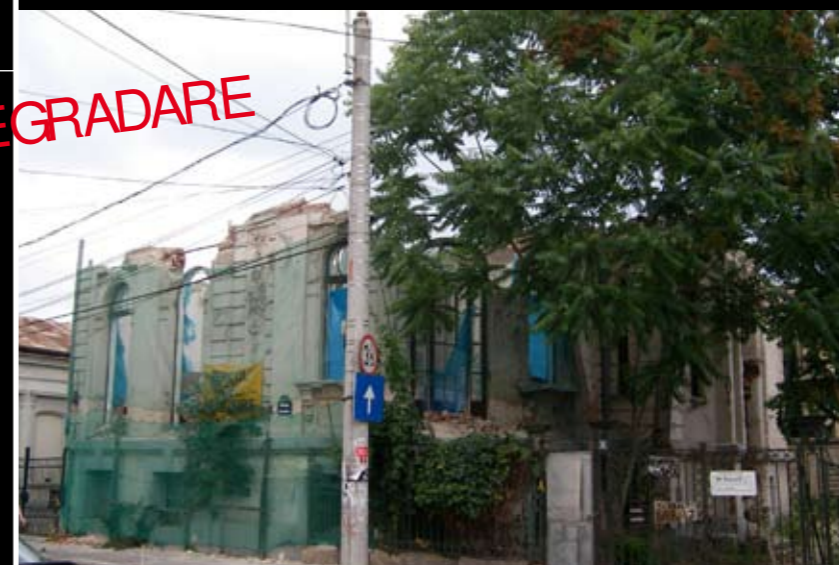
Fără să fi fost monument istoric, clădirea situată la numărul 8 pe strada I. C. Visarion a fost una dintre componentele valoroase ale monumentului istoric constituit, în calitate de ansamblu de arhitectură, de bulevardul Lascăr Catargiu. Practic o reședință (și nu o simplă locuință, în ciuda dimensiunilor) – demnă de o arteră rezidențială majoră, clădirea marca în mod fericit intersecția celor 2 căi de circulație.

Nefiind utilizată, locuința a suferit cel puțin un incendiu și o inundație, fiind foarte probabil și vandalizată.

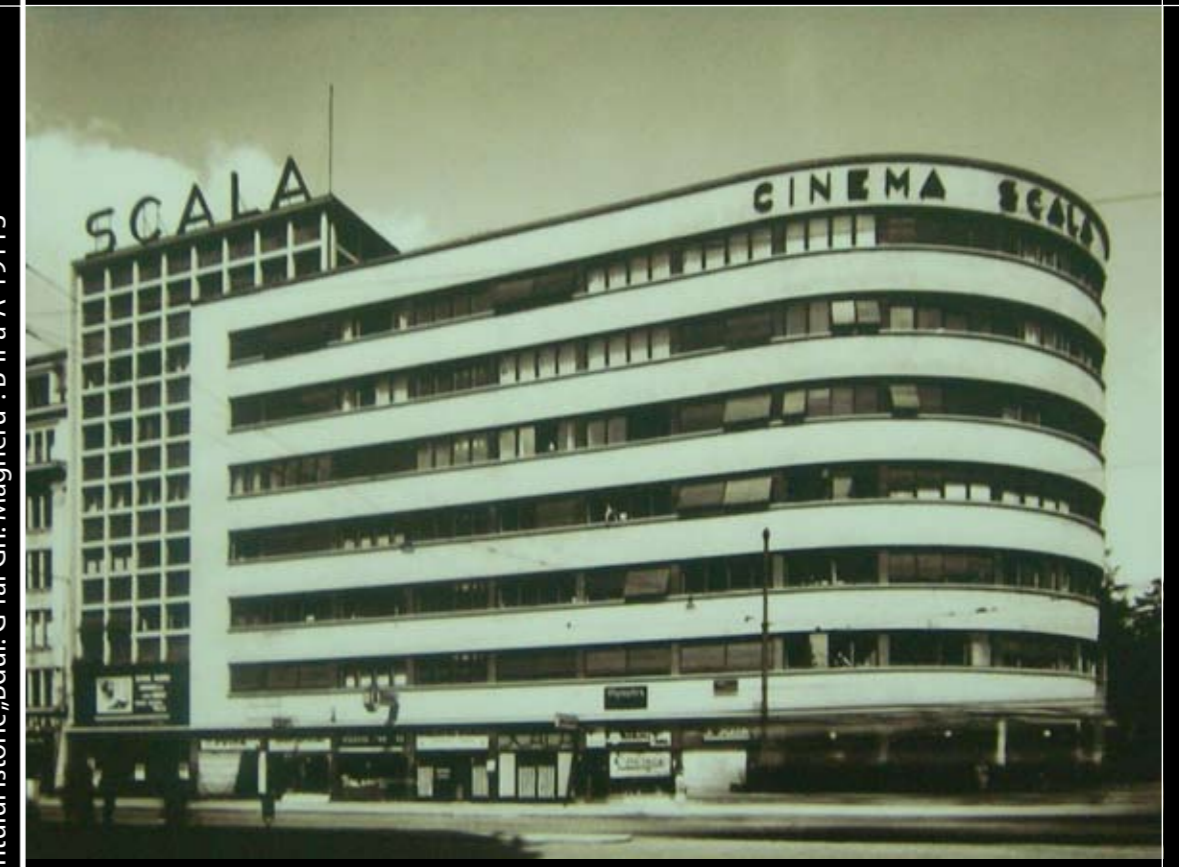
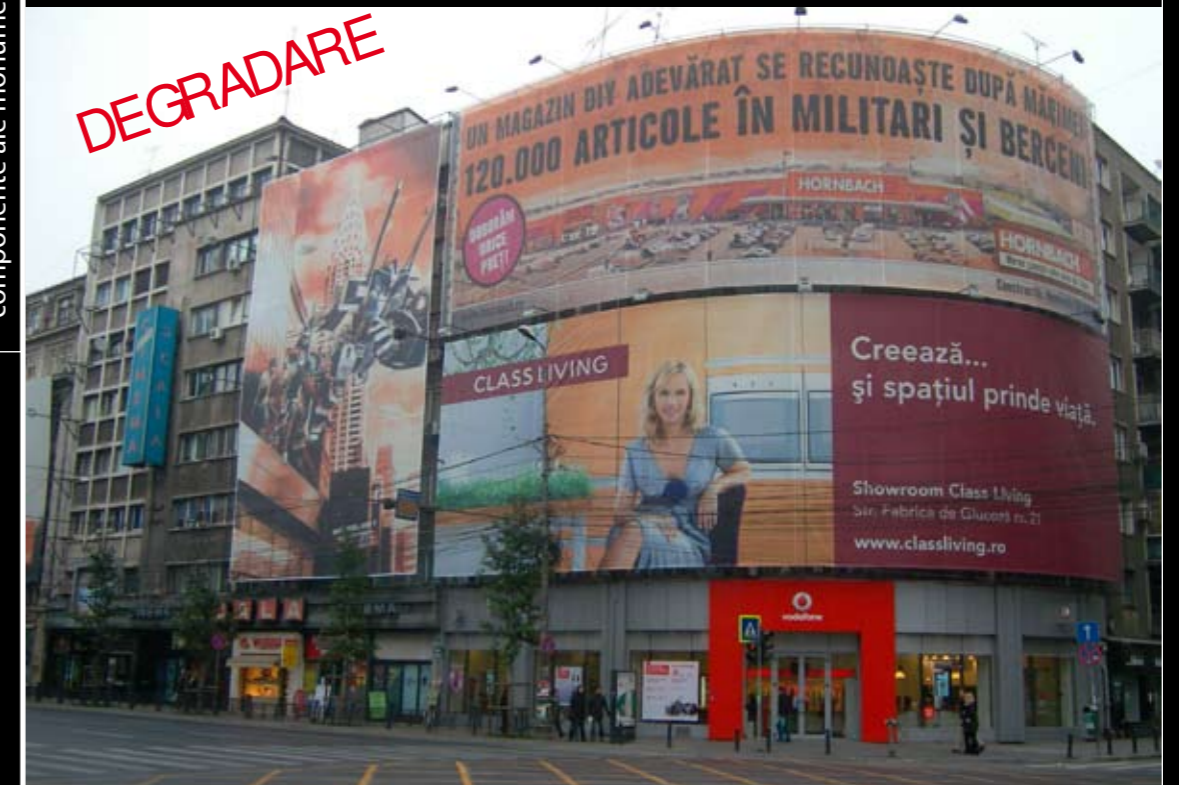
Dacă un șantier început și nefinalizat reprezintă, pentru orice clădire, un pericol chiar mai mare decât absența unei folosiri permanente (care asigură întreținerea curentă), edificiile sunt afectate și de utilizări excesive.

În imaginea de epocă din partea superioară, este vizibilă arhitectura aflată pe colțul de NE al intersecției dintre bulevardul Gheorghe Magheru și strada C. A. Rosetti – o arhitectură pe care, probabil, doar puțini dintre bucureștenii de azi o cunosc, ea fiind de mulți ani ascunsă de reclame supradimensionate. Probabil că dacă acestea ar fi înlocuite mai des, mulți nici nu ar mai recunoaște intersecția.

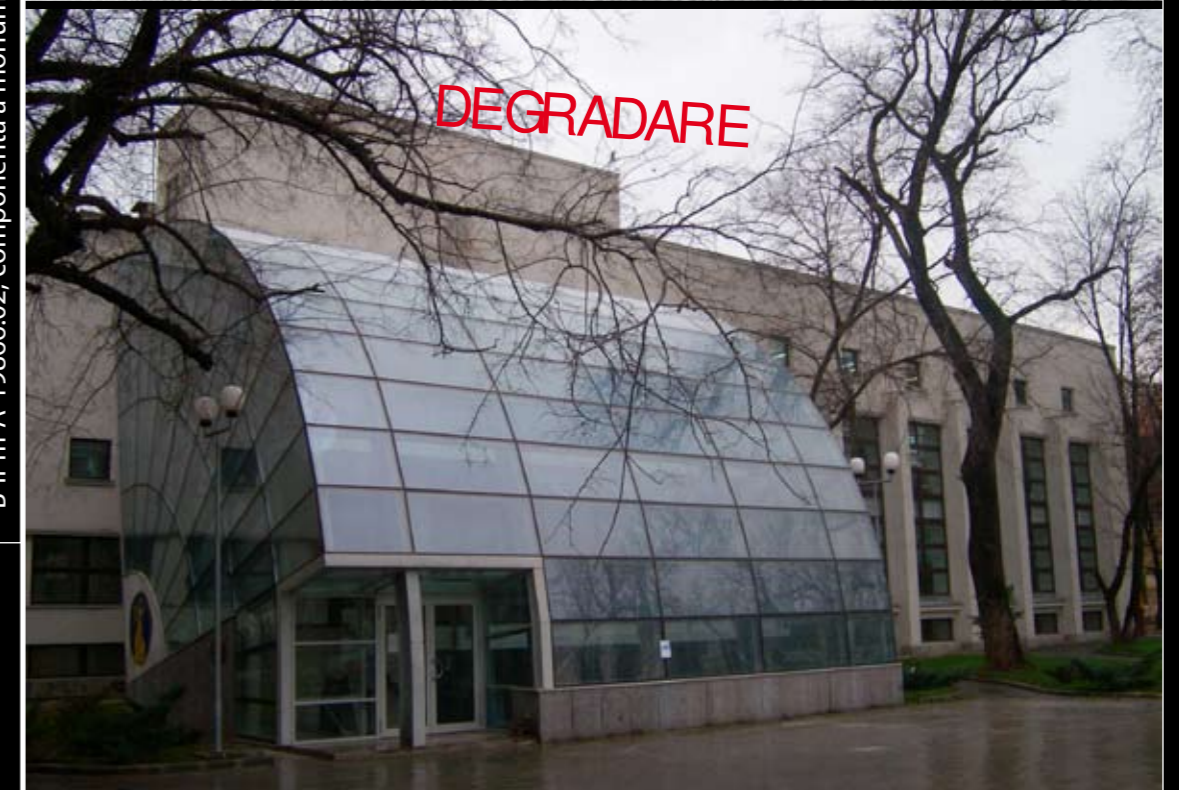
Acesta este și cazul arhitecturii interbelice de tip funcționalist, pentru care frumusețea clădirii nu se bazează pe ornamente, ci pe puritatea siluetei și a volumetriei și pe rafinamentul proporțiilor. Prezentând acest gen de calitate, astfel de clădiri sunt extrem de sensibile față de orice tip de intervenție și cu atât mai mult față de extinderi.

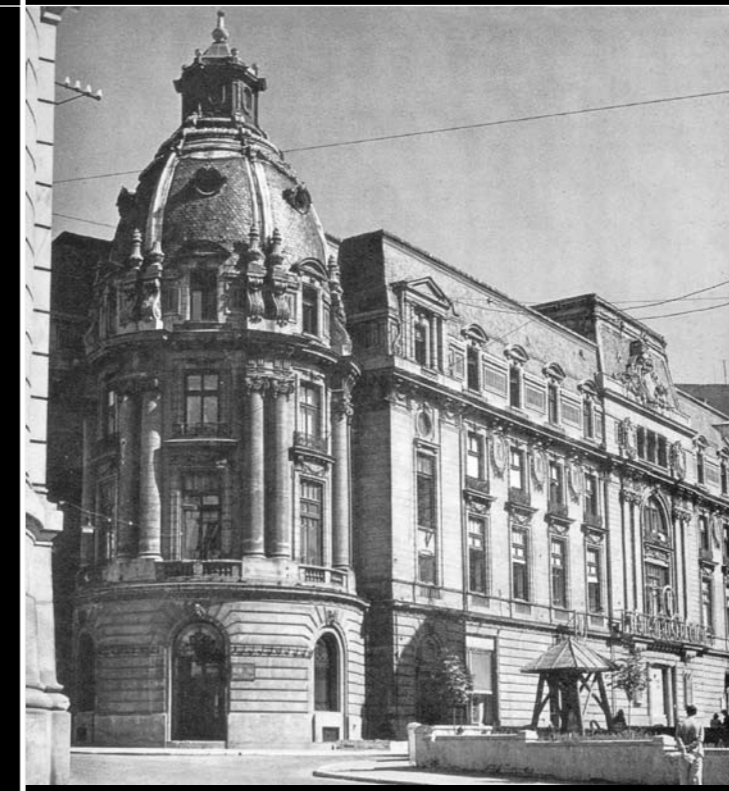
B-II-m-A-19463

Spitalul P.T.T.R. este una din clădirile cu caracter de reprezentare care își găsește locul în Lipscănie după incendiul devastator din anul 1847 și pe care o înobilează cu prezența sa.

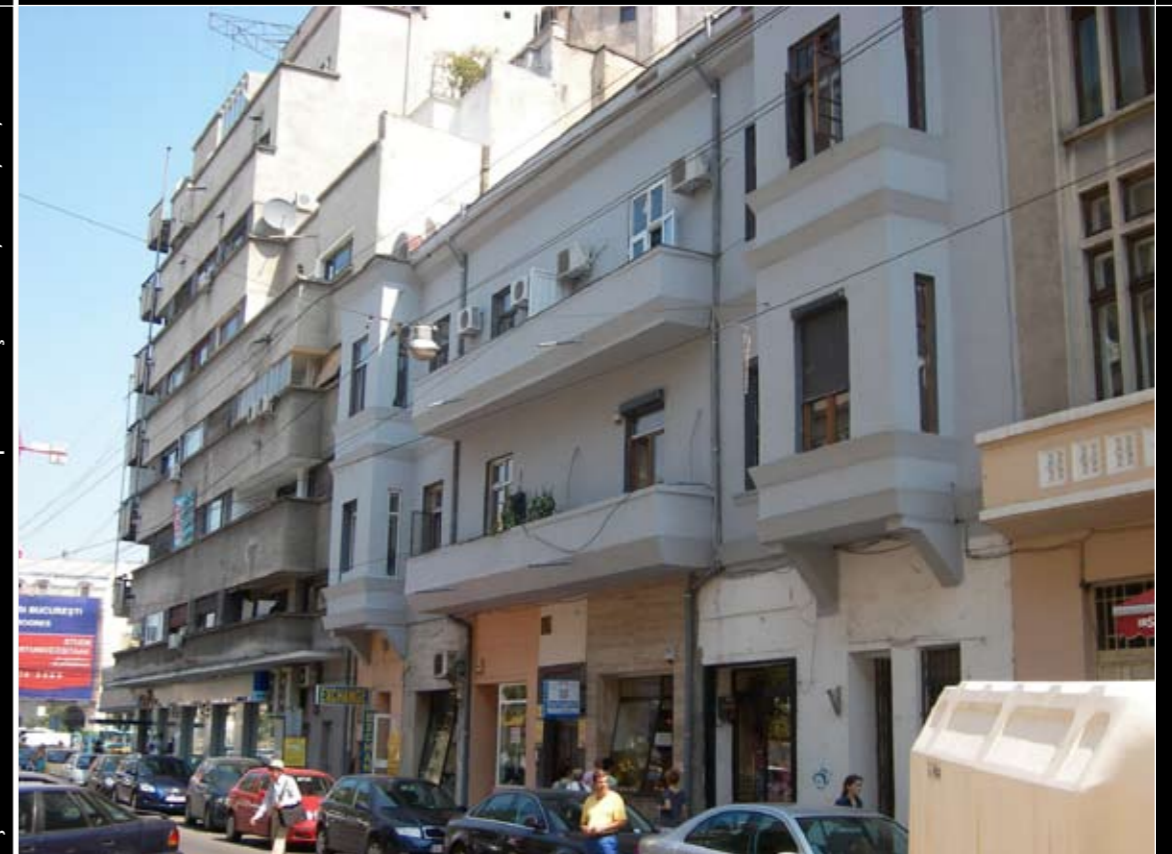
Complet mutilată prin „îmbrăcarea” în materiale termoizolante, această clădire va fi curând pătată de apele pluviale care, în loc să fie îndepărtate pe cât posibil de fațadă, se vor prelinge pe ea, din cauza suprafețelor nefirești rezultate din termoizolare.

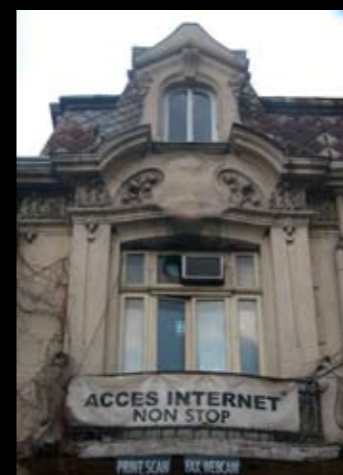
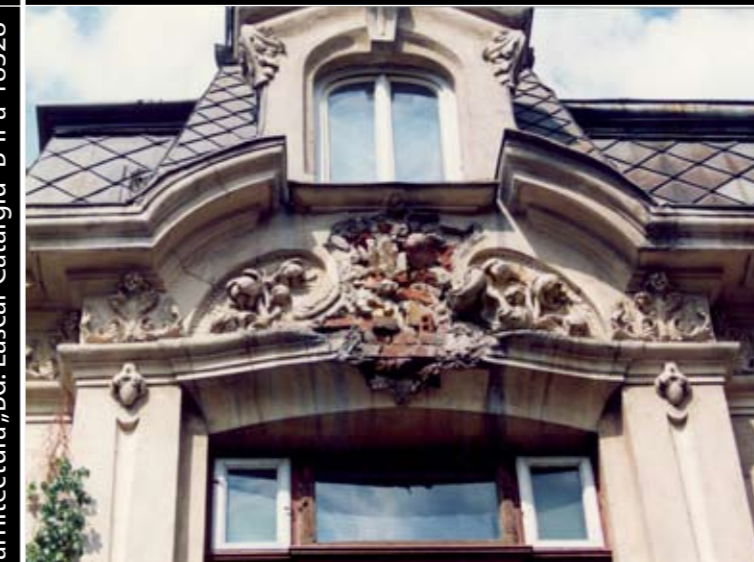
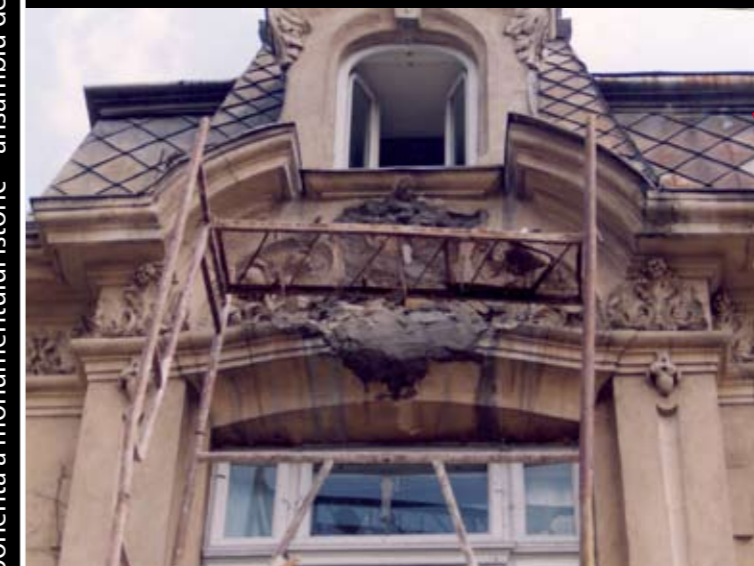
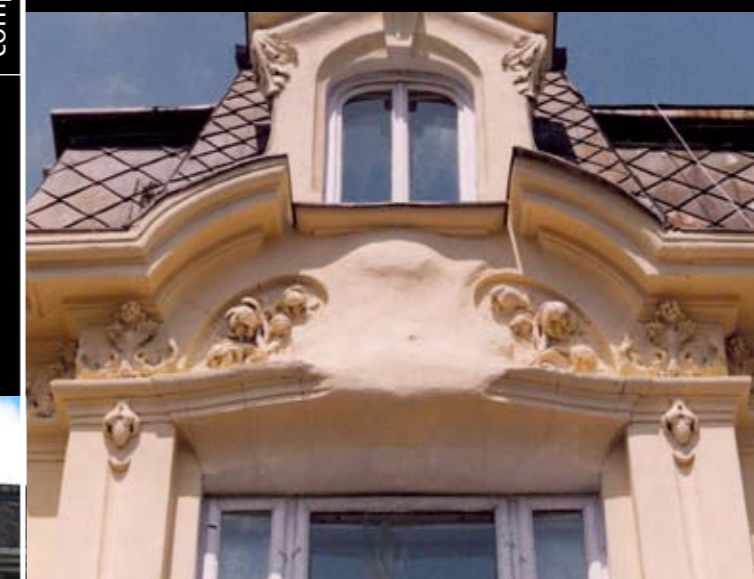
Din cauza lipsei de întreținere curentă, în anul 1999, medalionul din imagine s-a degradat. A fost „reparat” cu promptitudine, în același an, dar numai pentru a fi complet înghițit de o masă informă de mortar.

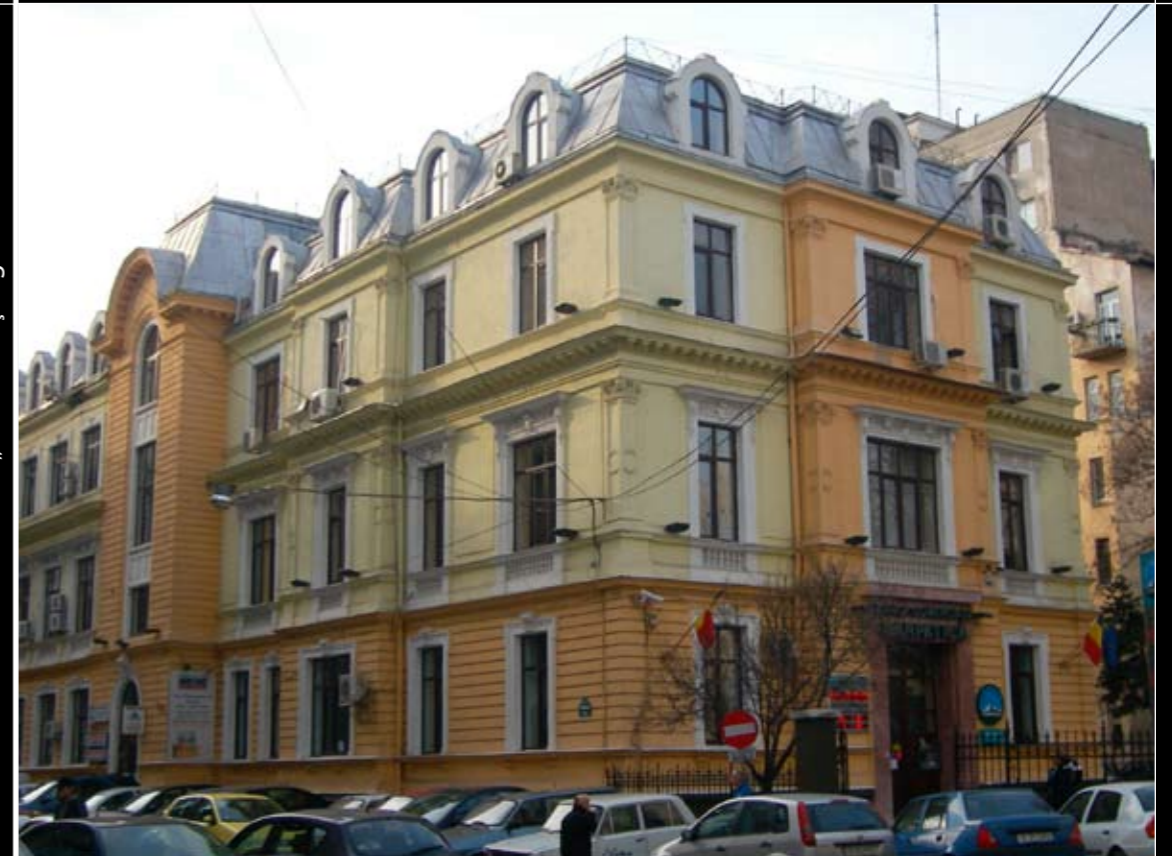
La prima vedere, cromatica acestei clădiri pare mai puțin nereușită decât a multor altele, mult mai stridente – într-un oraș, care, prin tradiție, acolo unde este tencuit, a fost unul alb, crem, gri și al culorilor liniștite.

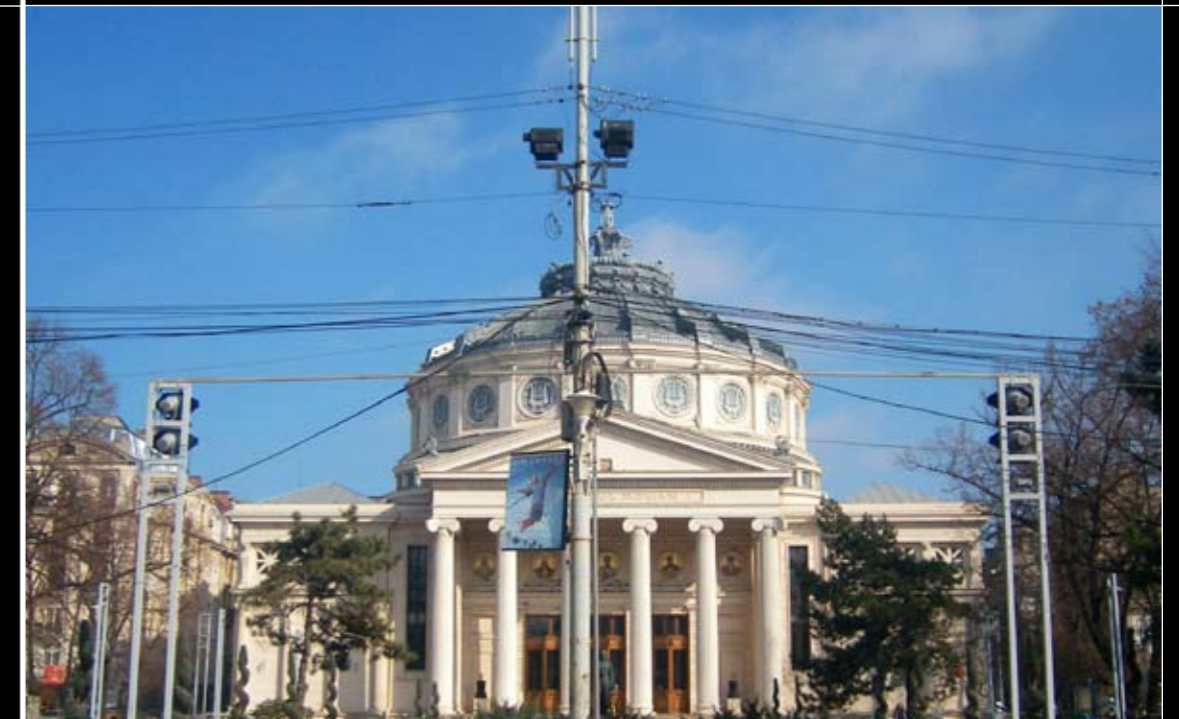
B-II-m-A-18789

Un edificiu „trăiește” cu adevărat doar în condițiile în care, aidoma unei ființe, beneficiază de un spațiu vital adecvat, spațiu prin care, de altfel, își poate manifesta prezența pentru a fi percepută pe cale vizuală.
