# VALORI CULTURALE DISPĂRUTE

# VALORI CULTURALE DEGRADATE

În cazul patrimoniului cultural construit, distrugerea – totală sau parțială – a unui monument istoric reprezintă pericolul maxim posibil. Aceasta însă nu înseamnă că degradarea unei valori culturale, majore sau minore, nu înseamnă un pericol comparabil, indiferent de felul în care de produce procesul în cauză.

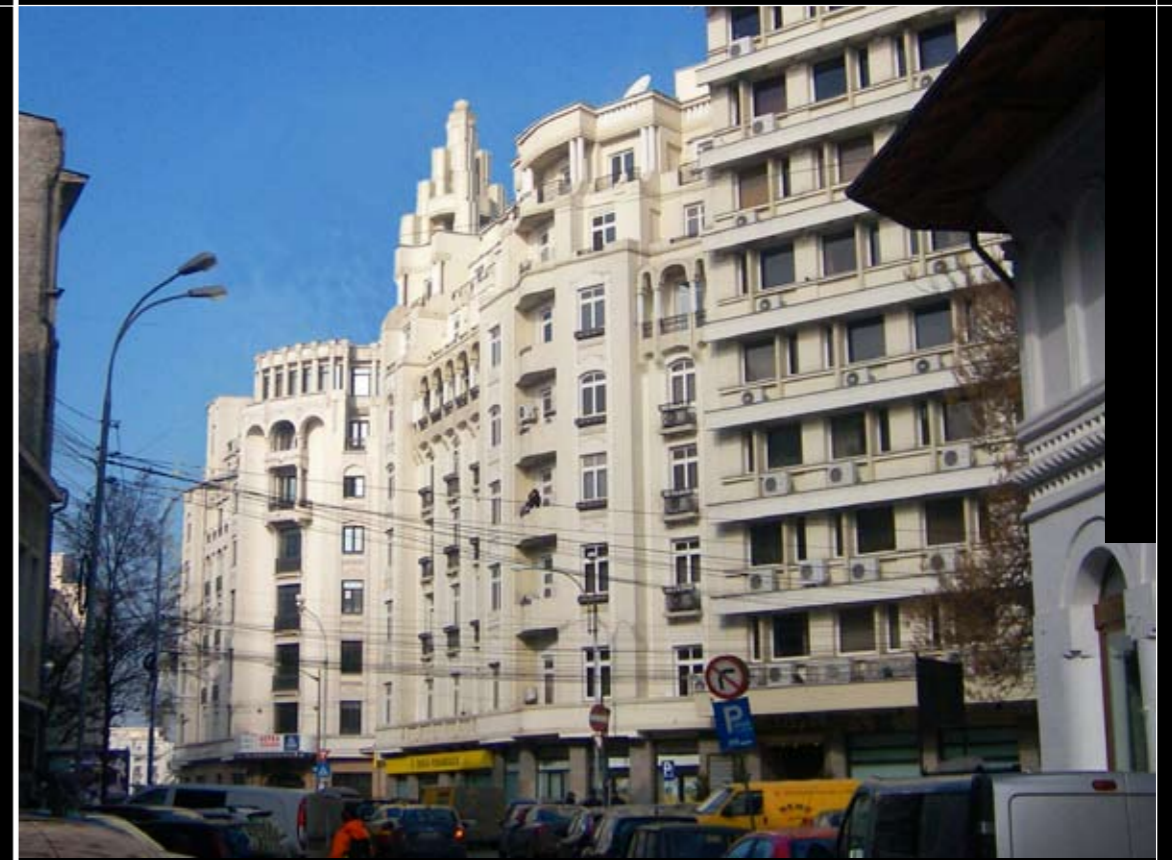
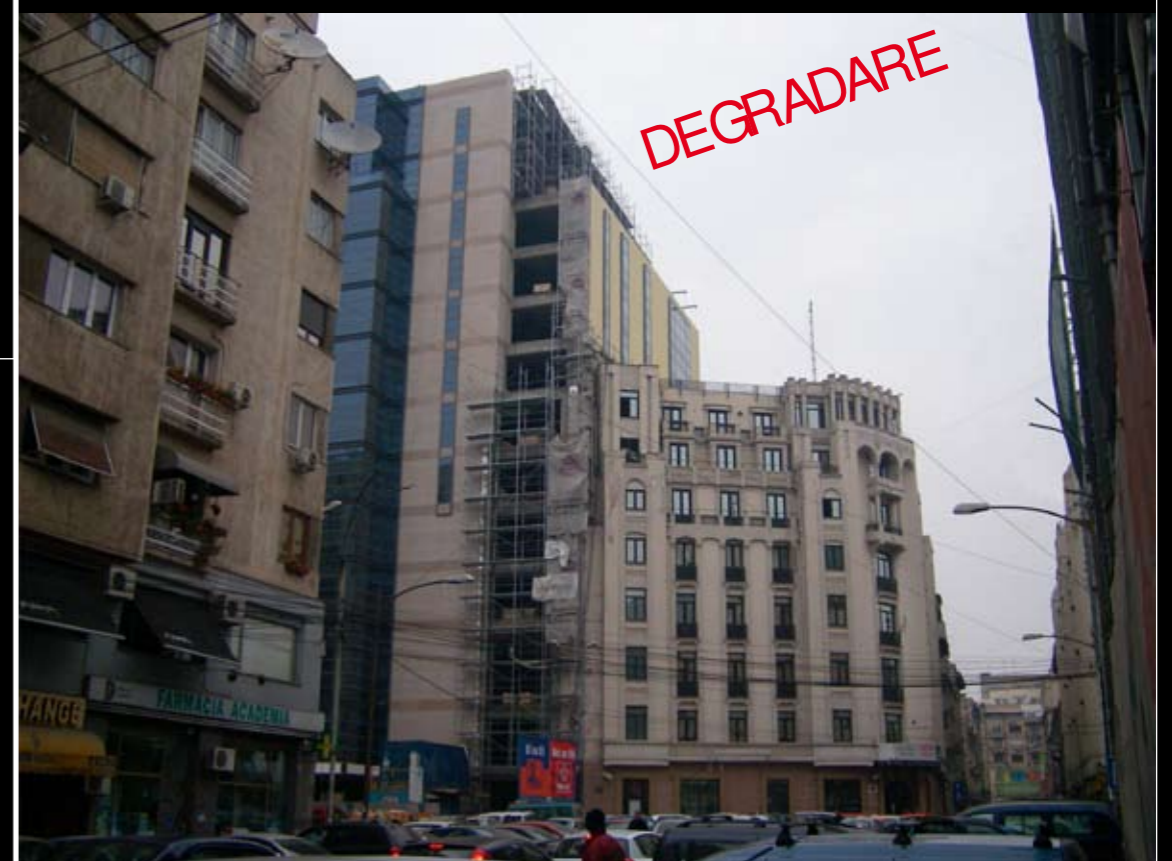
B-II-m-B-18421

Spațiul vital necesar unei clădiri poate fi afectat nu doar de elemente de echipament tehnic, ci și de alte construcții.

De aceea, cine a apreciat intersecția dintre străzile Academiei și Ion Cămpineanu, intersecție formată, pe partea estică de imobilul Union (în prim plan) și fostul hotel Negoiu (în plan secund), nu poate fi decât sufocat de clădirea construită de curând, în imediata vecinătate a celui din urmă – adică în zona de protecție de care acesta ar trebui să se bucure în calitate de monument istoric.

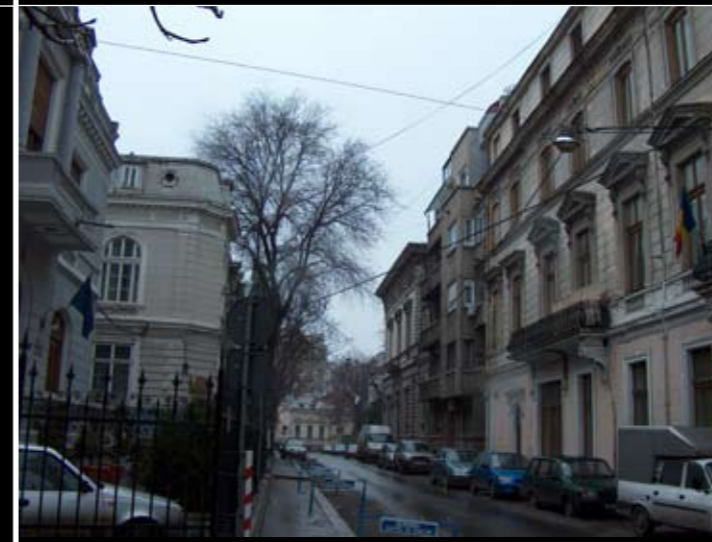
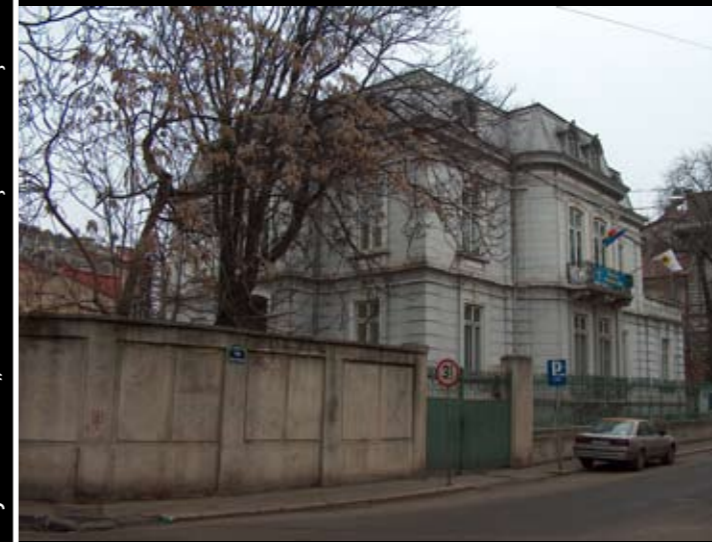
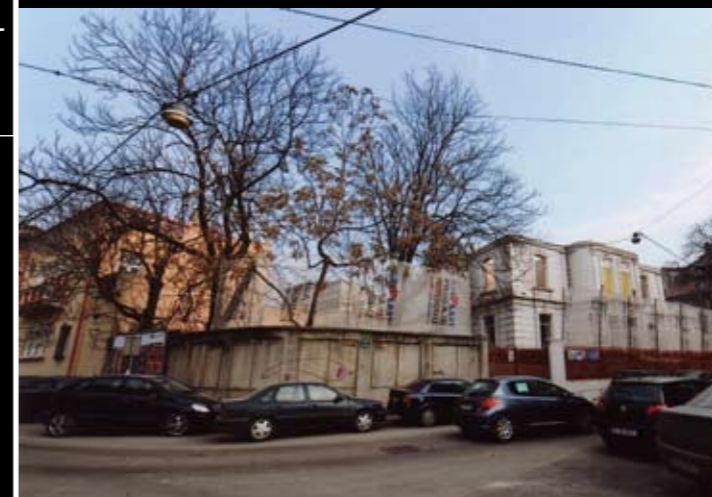
Fiind situată între Piața Amzei, bdul. Magheru, Ateneul Român și Calea Victoriei, strada Georges Clemenceau a fost, firesc, ocupată inițial de reședințe. Majoritatea acestora s-au menținut până în prezent pe frontul vestic al traseului de circulație. Frontul de E, mai apropiat de axa majoră interbelică, a suportat densificarea specifică perioadei interbelice – cu o excepție: imobilul cu numărul poștal 8-10, situat în capătul nordic al străzii, la intersecția ei cu George Enescu.

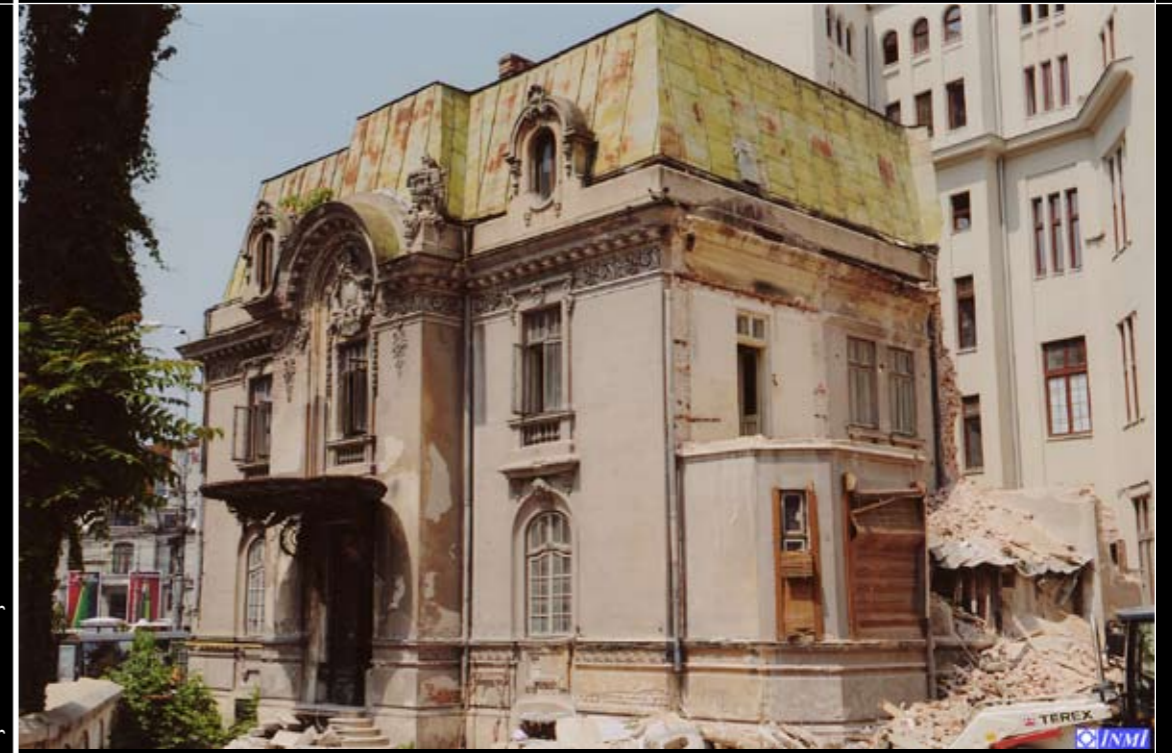
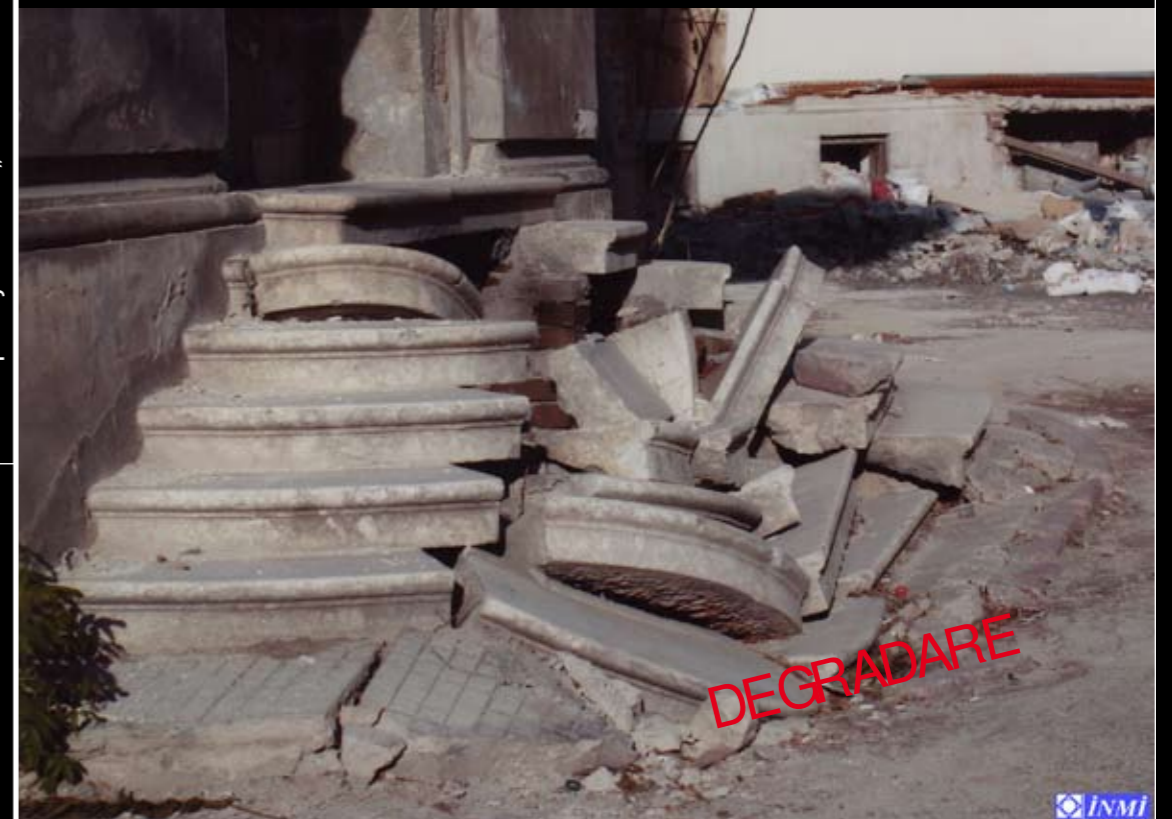
Zona protejată „Amzei” se învecinează direct cu cea cu numărul 4 – „Magheru – bulevard «modernist» care cuprinde și partea estică a Pieței Romane. Aici, la numărul 7, se află unul din cei 2 martori care atestă că această parte de oraș a fost una semnificativă și în secolul al 19-lea.

Mai puțin înaltă decât vecinătățile realizate ulterior, precum sediul prim al Academiei de Studii Economice sau edificiul cu elemente Art Deco din spatele său, clădirea în cauză formează însă o entitate unitară cu cea de la numărul 8, la rândul ei construită la sfârșitul secolului al 19-lea.

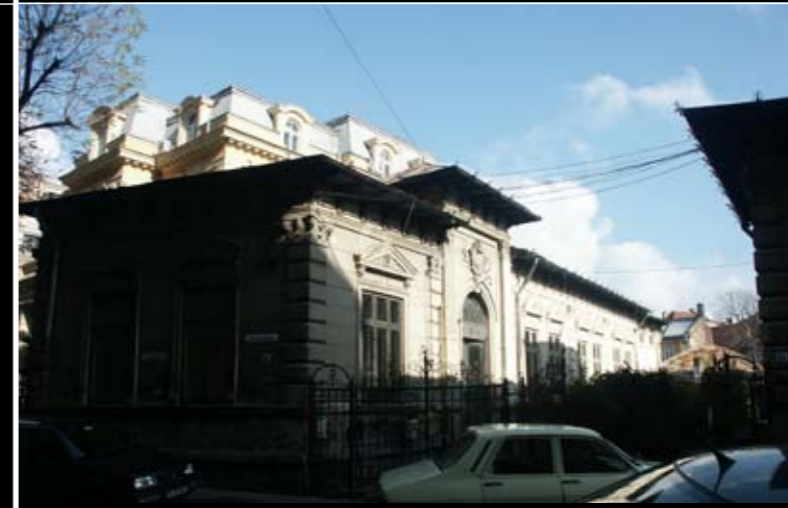
Bulevardul Magheru separă zona protejată 28 „Amzei” de cea cu numărul 34 – Pitar Moș – și ea caracterizată prin țesut tradițional difuz. Este și firesc: cele 2 părți de oraș au format, inițial, una singură, „tăiată” în 2 de axa de modernizare N-S, realizată în perioada interbelică, de la Piața Universității până la Piața Romană. În consecință, dispariția unor clădiri semnificative pentru zona „Pitar Moș”, precum cele 2 case gemene din imagine, diminuează resursa culturală nu doar la E de bdul. Magheru, ci și la V de acesta.

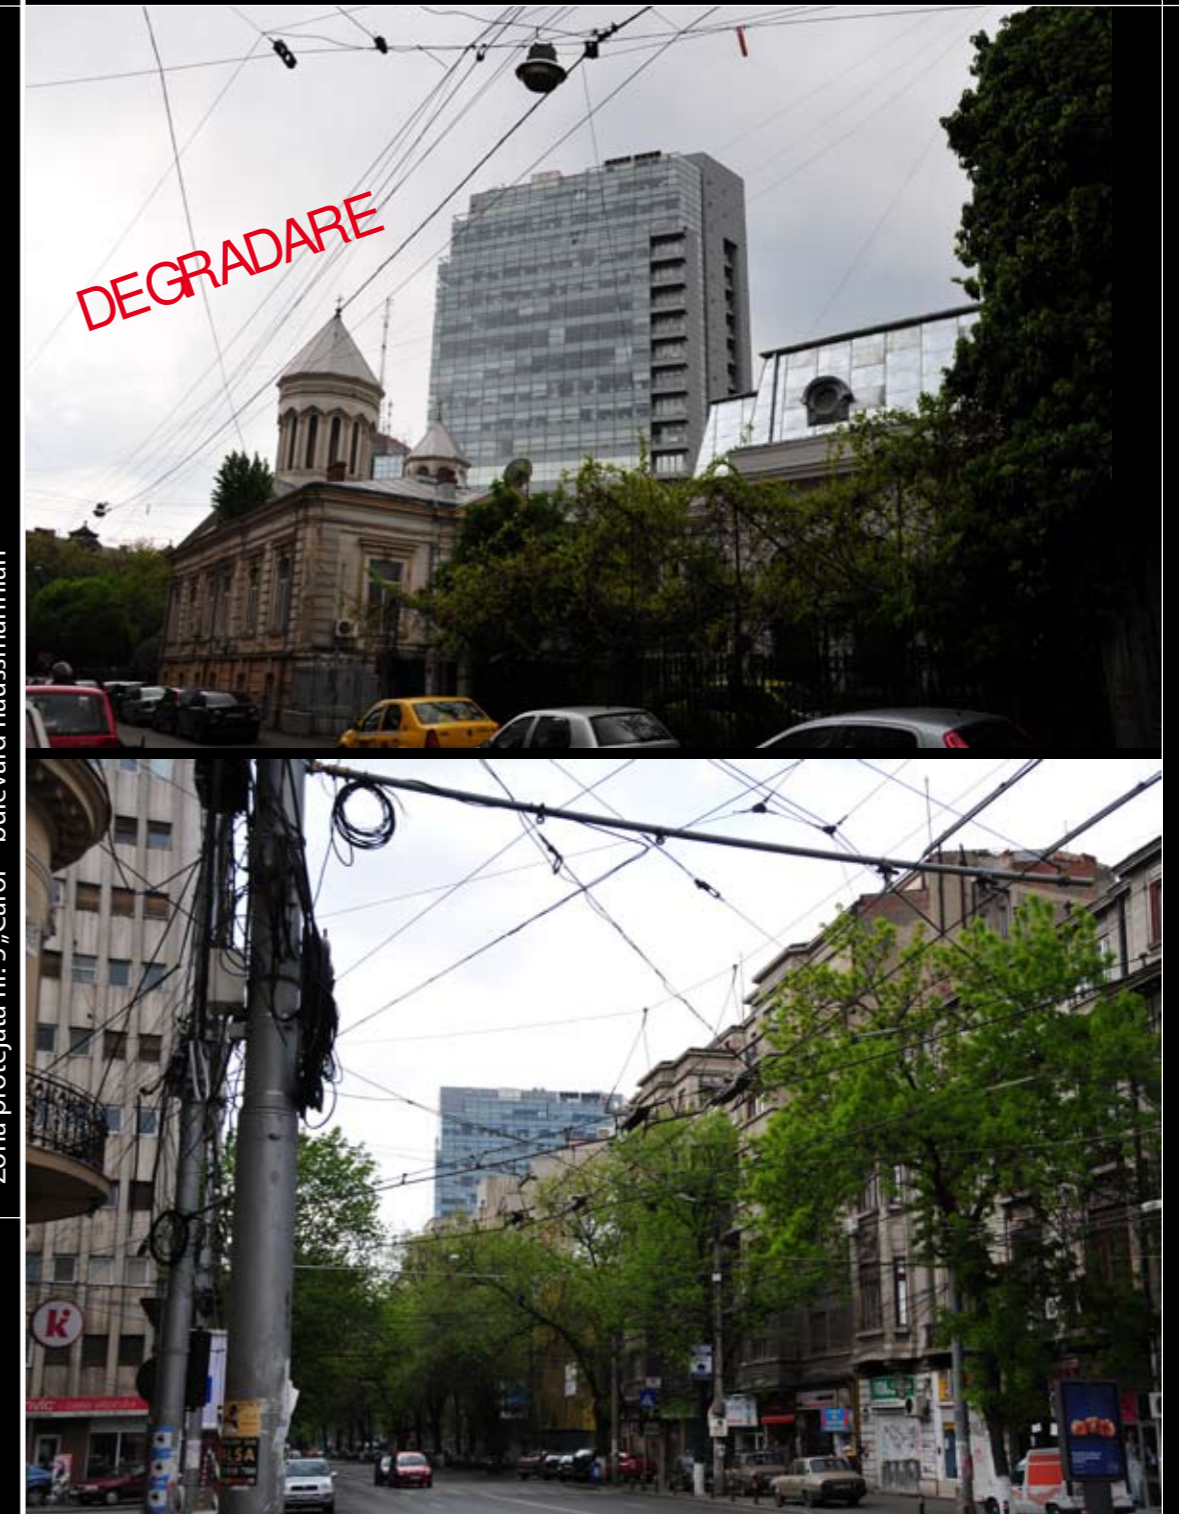
Dincolo de faptul că Biserica Armenească din bdul. Carol, numărul 43, este monument istoric, ca și Biblioteca Armenească (cu care formează un ansamblu), acest imobil face parte din zona protejată cu numărul 5, dedicată bulevardului Carol I. Acesta constituie cea mai veche axă de reprezentare a orașului pe direcția E-V, și se învecinează nemijlocit cu zona protejată cu numărul 39, caracterizată prin țesut urban difuz.

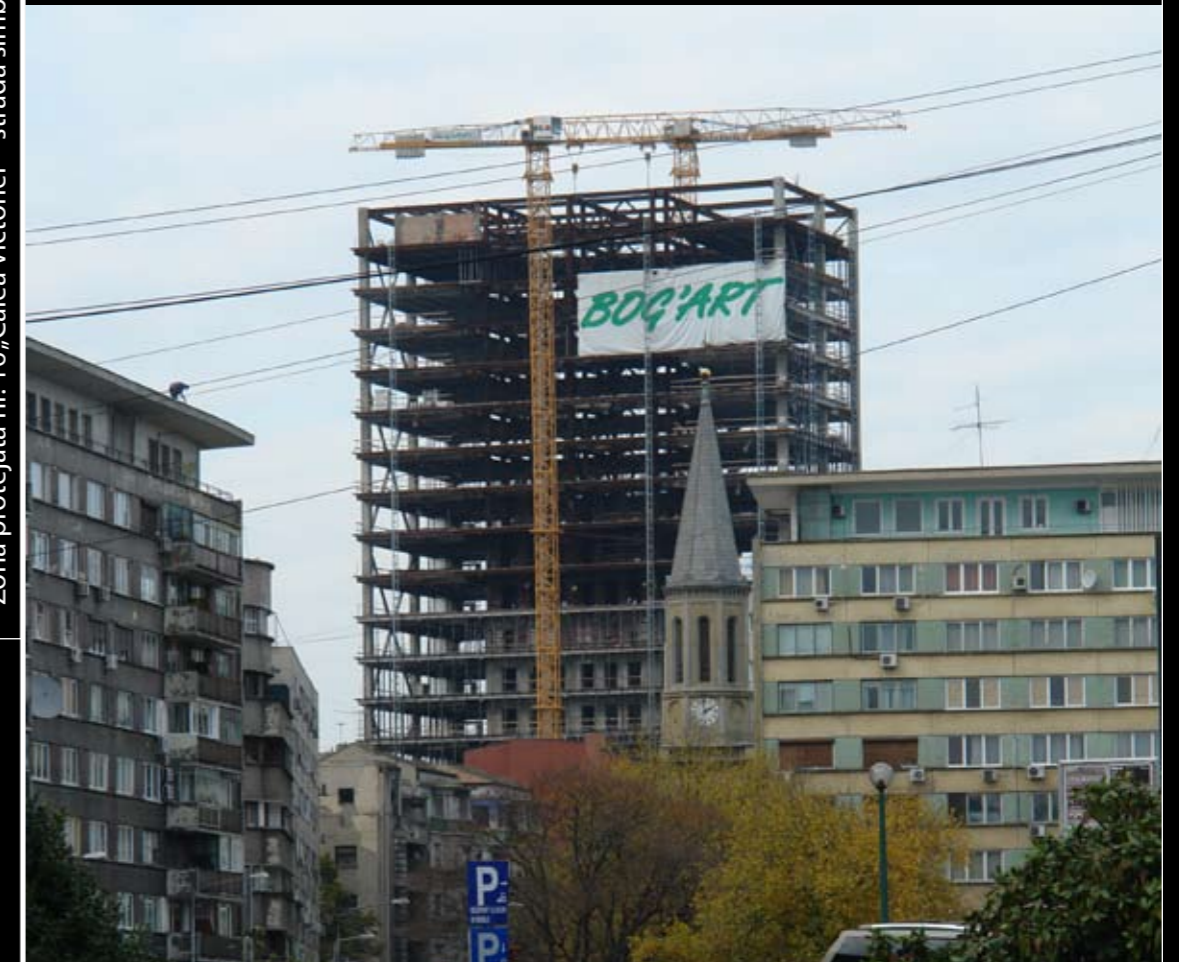
Există opinia conform căreia exemplul anterior, constituit de turnul de lângă Biserica Armenească, a generat imitații – între care și construcția aflată în coasta catedralei Sfântul Iosif.

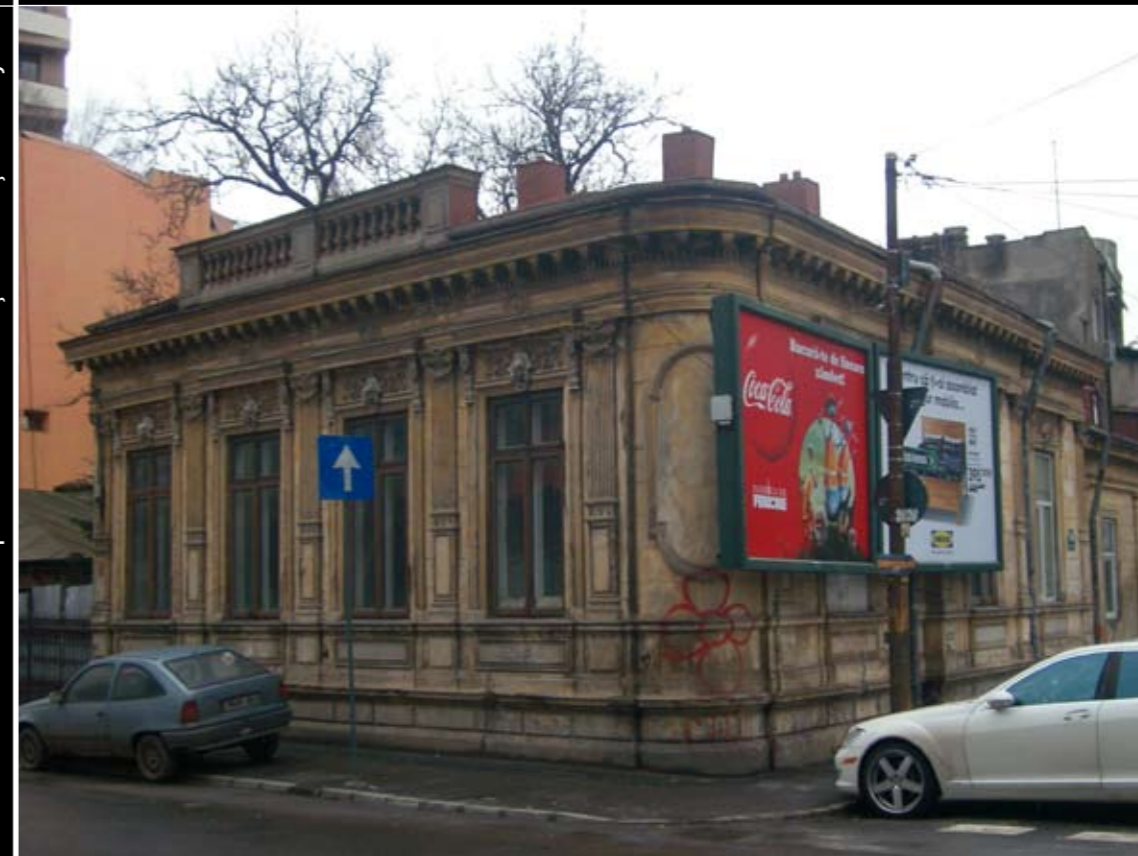
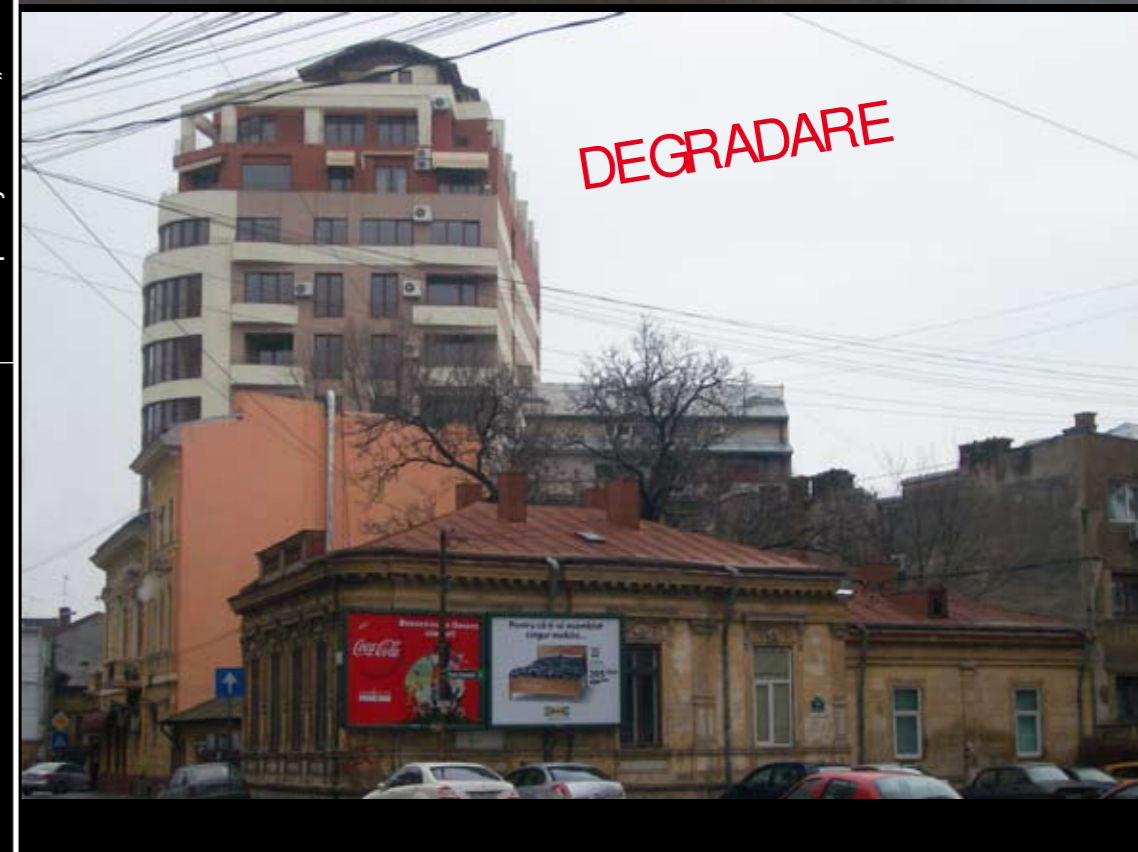
Din păcate, presiunea pe care construcțiile noi exagerate ca gabarit o exercită asupra valorilor culturale din zonele protejate nu se produce doar în cazul vecinătății imediate.

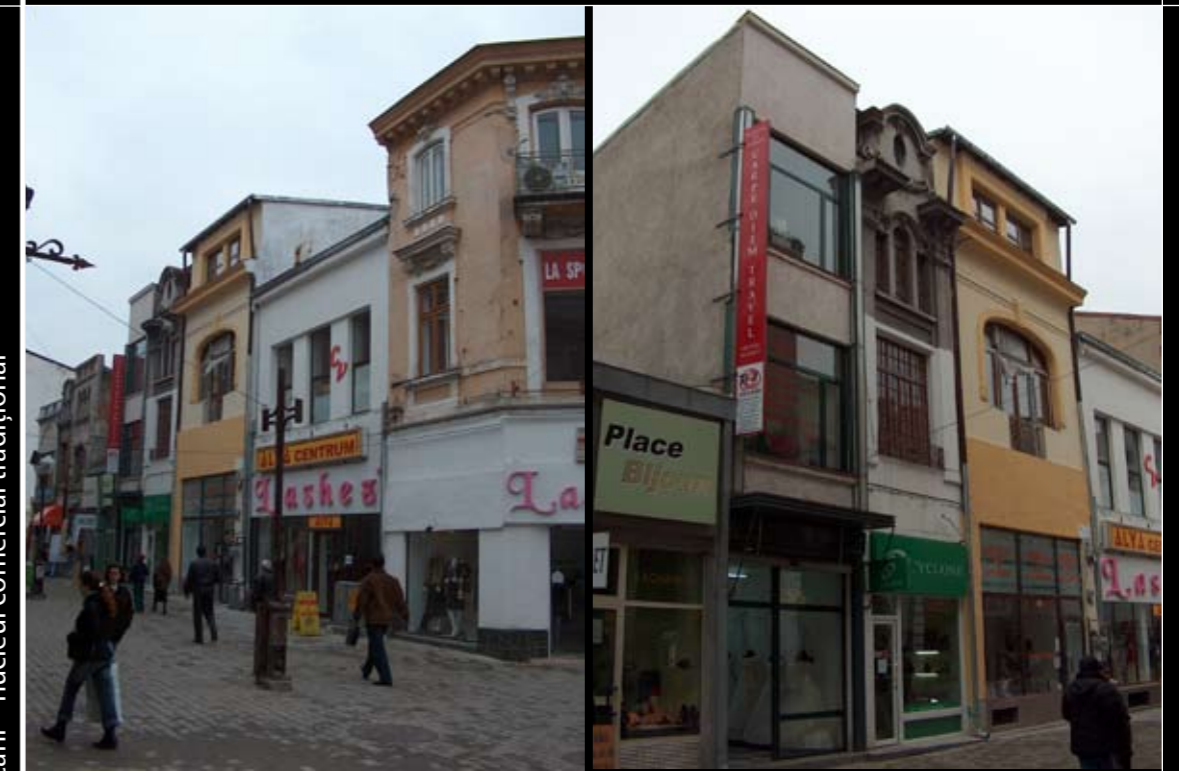
Una dintre calitățile esențiale ale oricărei zone protejate rezidă în elementele de identitate culturală, ceea ce presupune, desigur, și că mare parte a fondului construit e formată din clădiri care au fiecare propria personalitate – aflată în armonie cu cea a edificiilor înconjurătoare și cu cea a întregii zone.

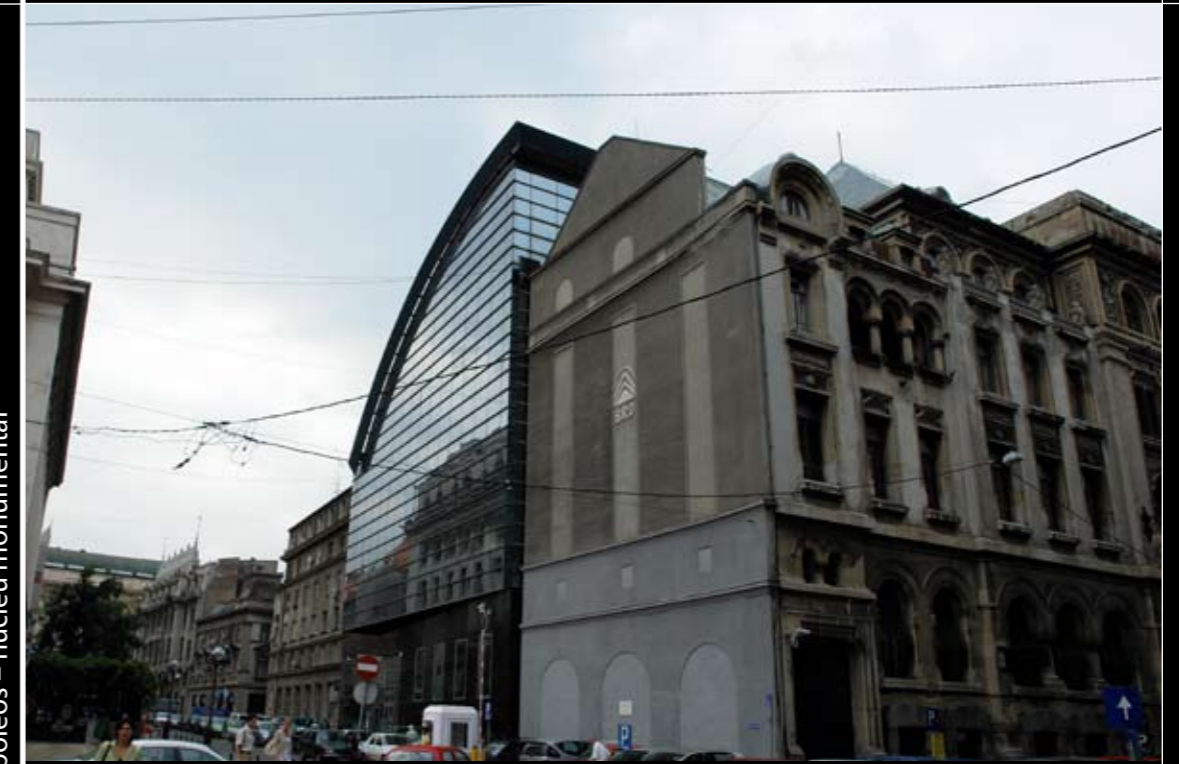
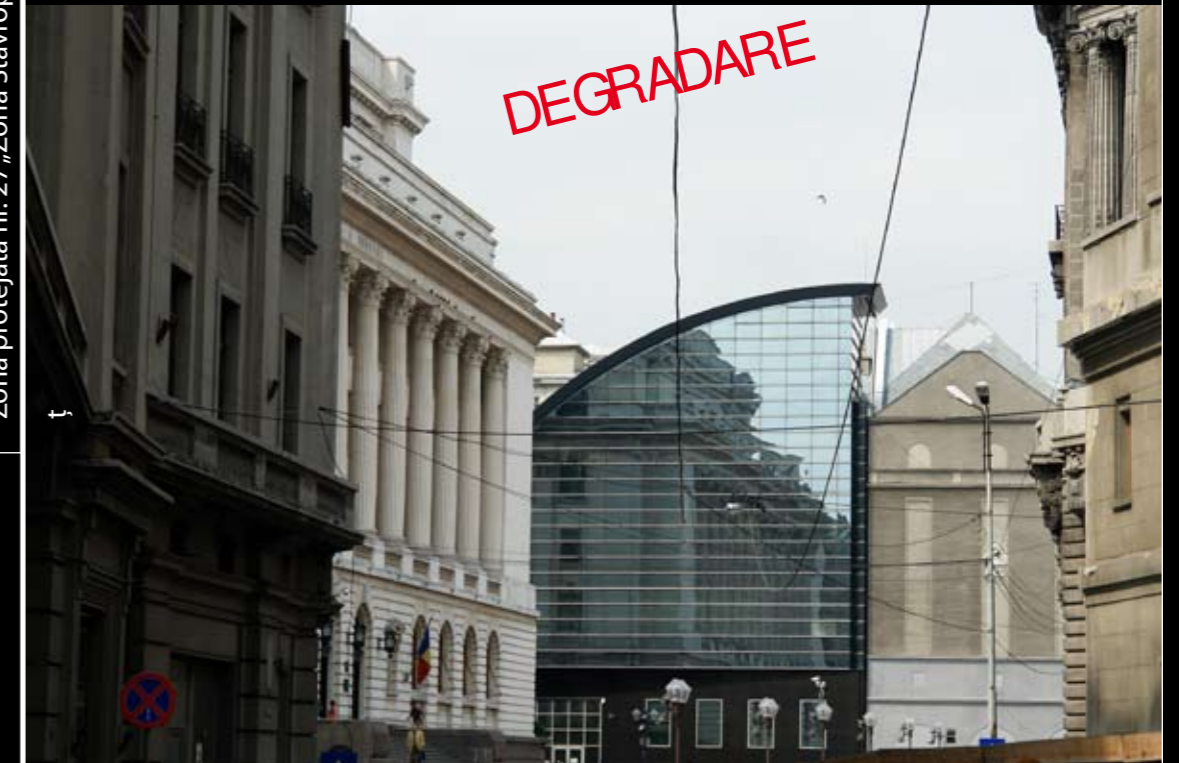
Prezența construcțiilor așa-zis neutre – în fapt lipsite de orice identitate arhitectonică proprie – este cu atât mai nocivă cu cât țesutul urban istoric înconjurător este mai semnificativ din punct de vedere cultural și cu cât unul sau mai multe din edificiile învecinate se caracterizează prin personalitate. Uneori, această personalitate a clădirilor istorice atinge intensitate maximă – așa cum este cazul sediilor principale ale instituțiilor (de orice tip) care, prin natura lor trebuie să fie unicate.

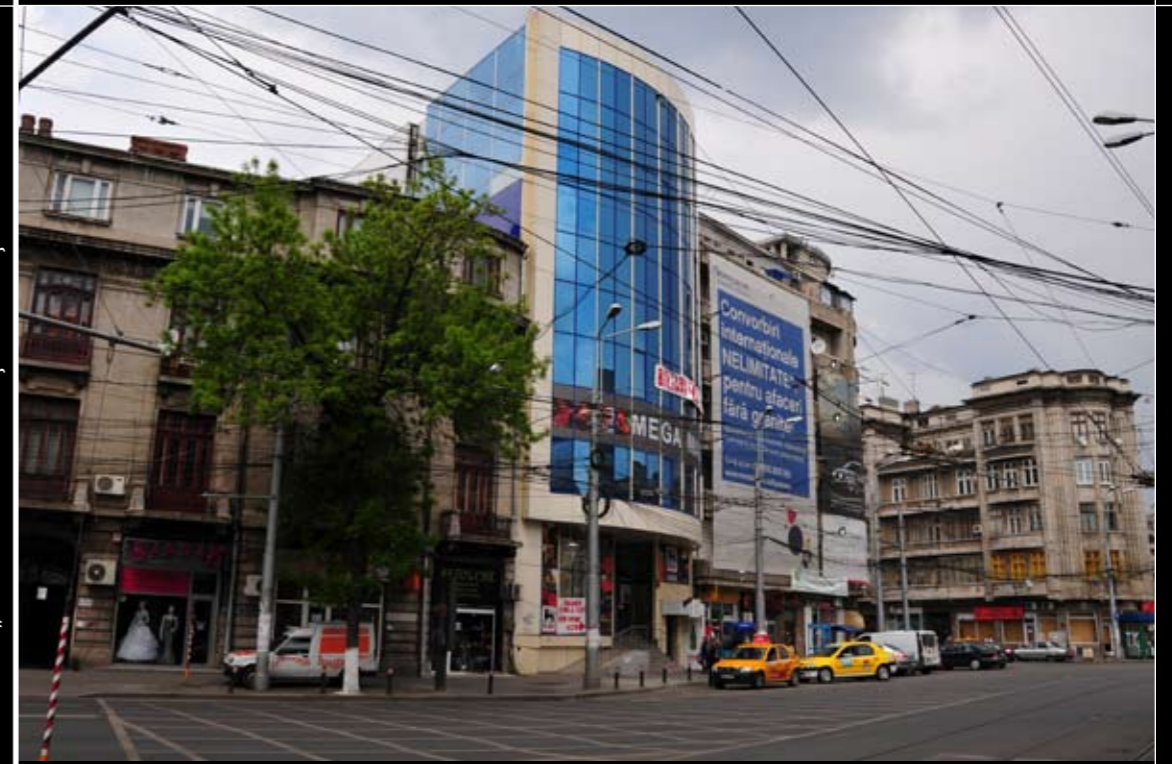
Esențial din punctul de vedere al arhitecturii contemporane „neutre” dispusă în zone protejate este și amplasamentul.

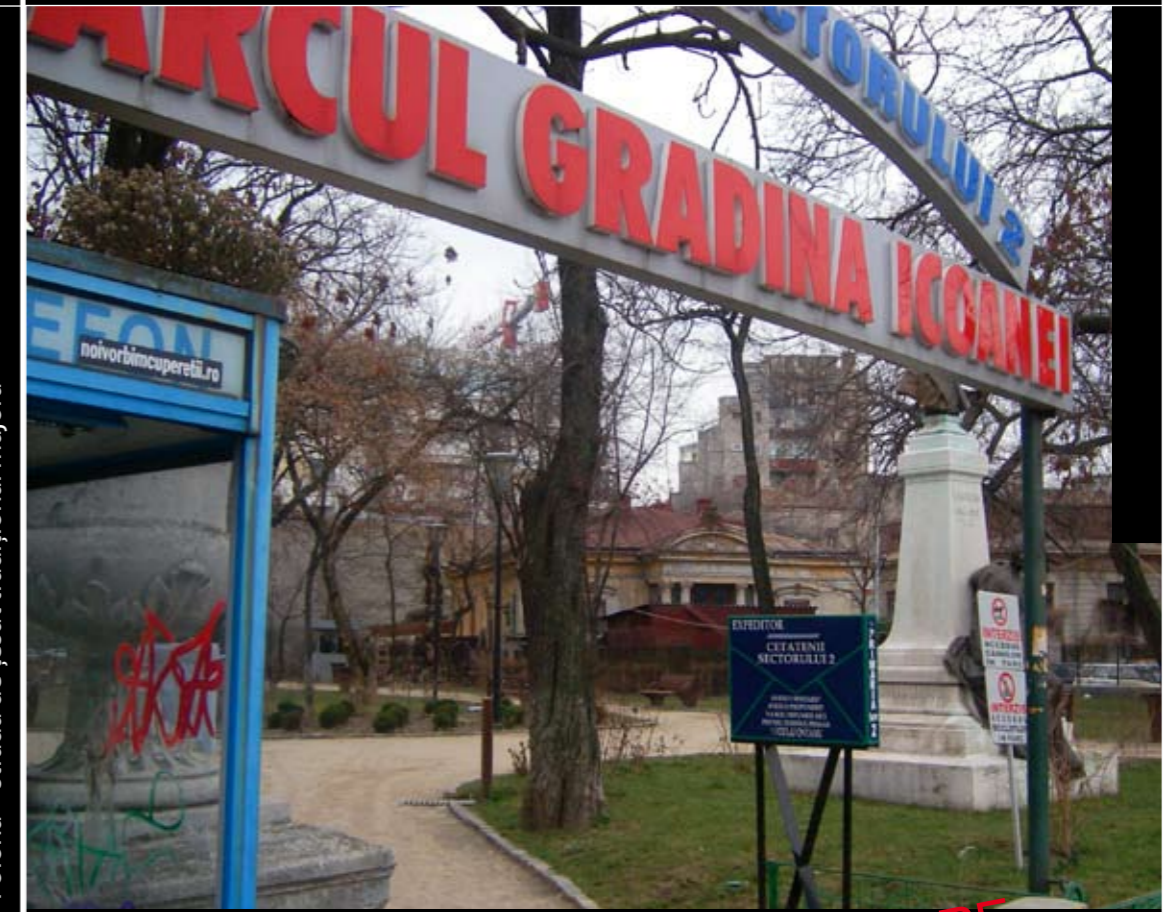
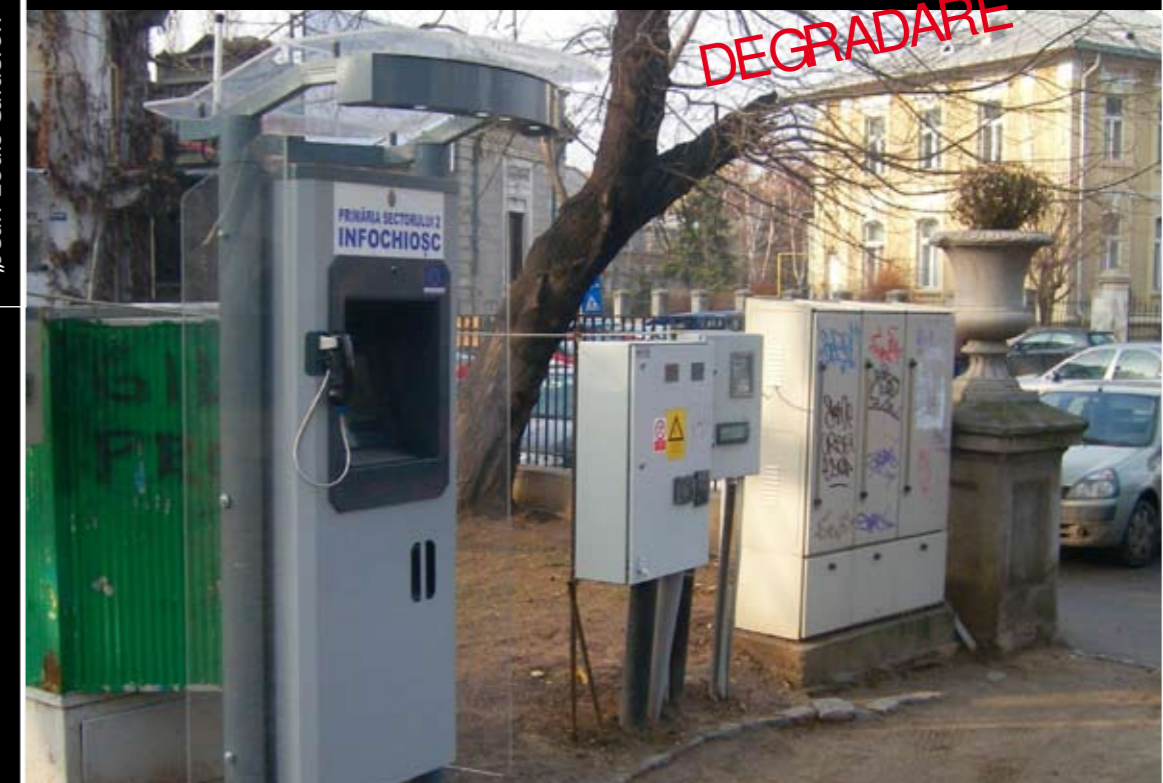
Ca orice spațiu verde amenajat, Grădina Icoanei este dotată cu o serie de componente artificiale specifice, de la monumente de for public la elemente de mobilier, unele fiind menite să înobileze prezența elementului natural, altele să îl susțină în ceea ce privește funcția de loc destinat petrecerii plăcute a timpului liber.

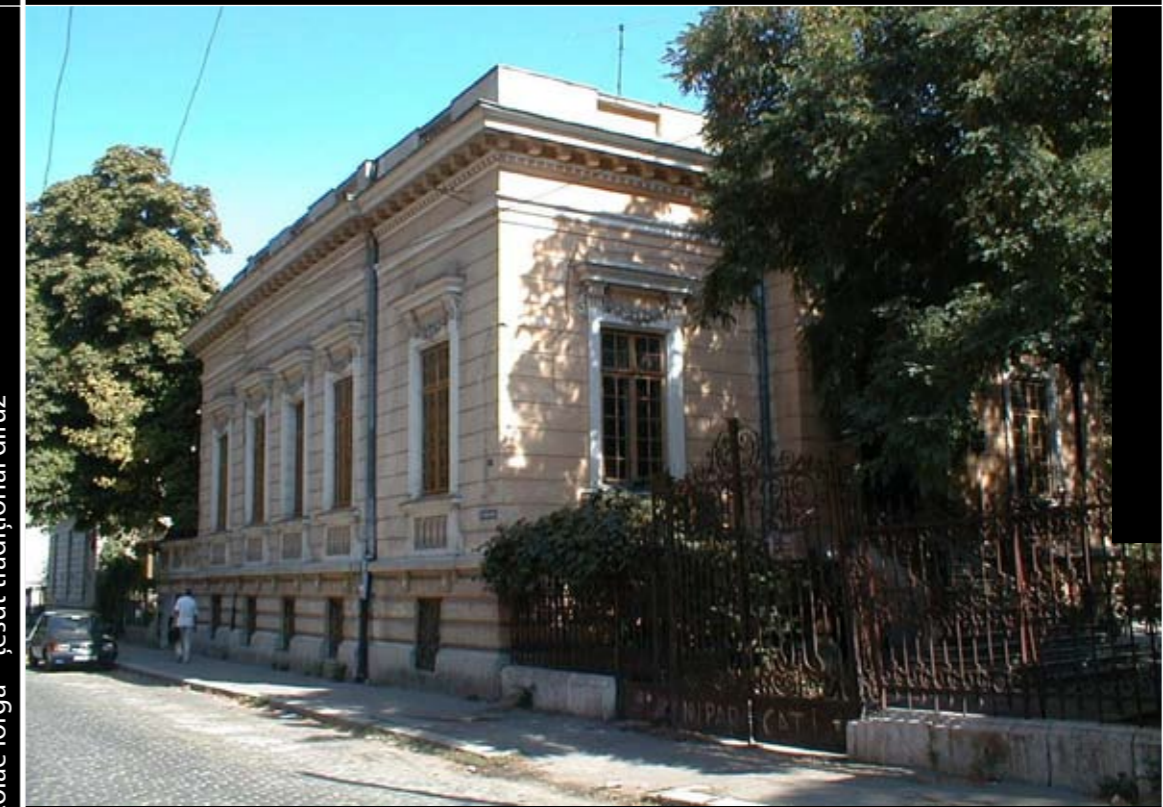
Și atunci când este vorba despre valori culturale, esențiale nu sunt doar spațiile verzi publice, ci și cele private. Acest lucru este cu atât mai important în București, un oraș care aparține celui tip în care multe părți se caracterizează (sau s-au caracterizat până de curând) prin alternanța dintre construit și vegetal, posibilă grație fronturilor de străzi discontinue.

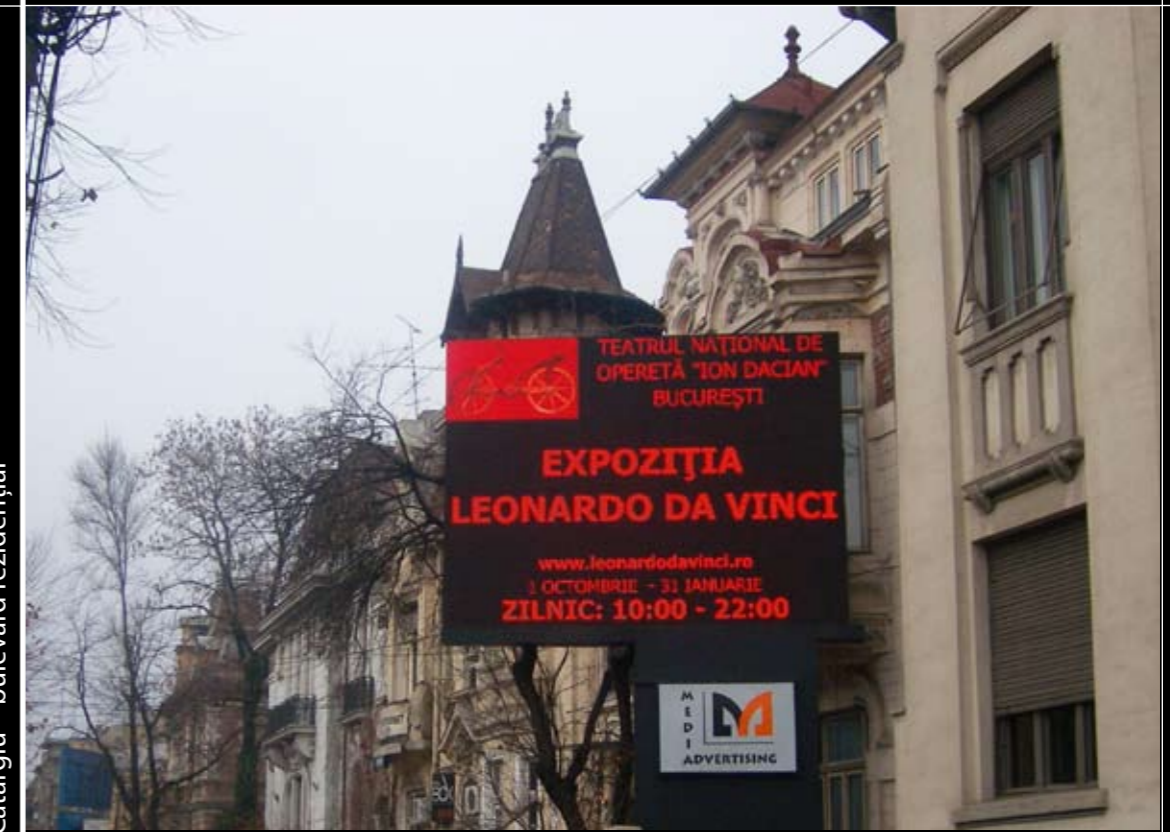
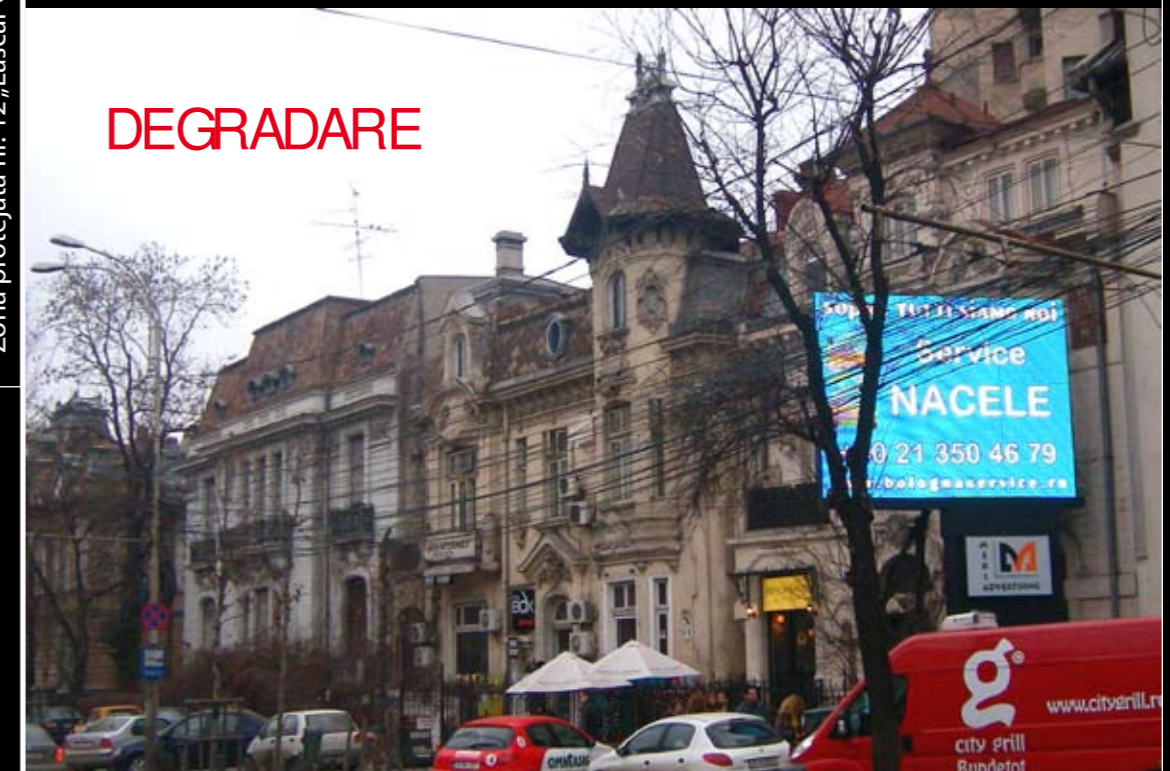
Alături de echipamentele urbane (și de mașini, desigur), un alt element care are o capacitate extrem de ridicată de a polua vizual orice tip de mediu sunt dotările destinate publicității.

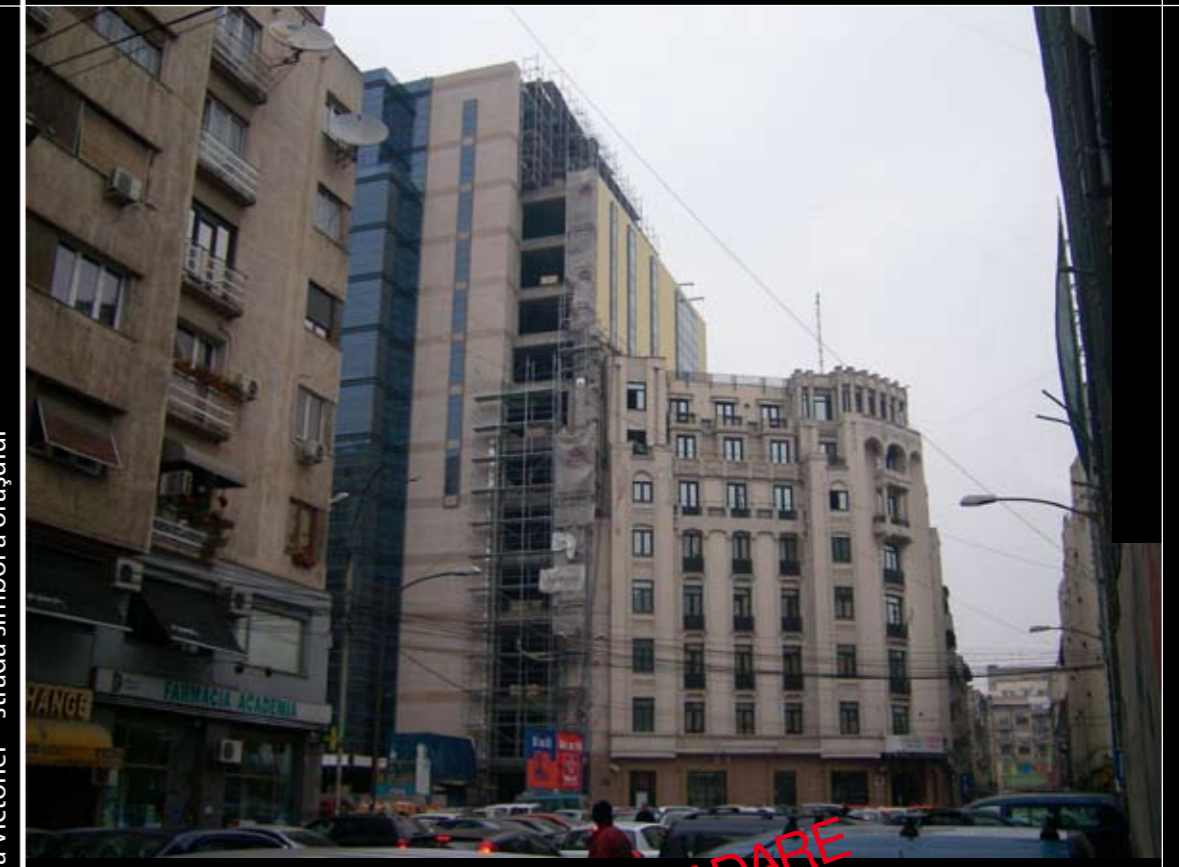
A gândi orașul pe bucățele, parcelă de parcelă, fără a ține cont de ceea ce este relevant în jur este, în orice situație, o greșeală fundamentală, iar atunci când în acest fel sunt afectate și valori culturale, eroarea este cu atât mai mare și ne costă, pe toți, cu atât mai mult.

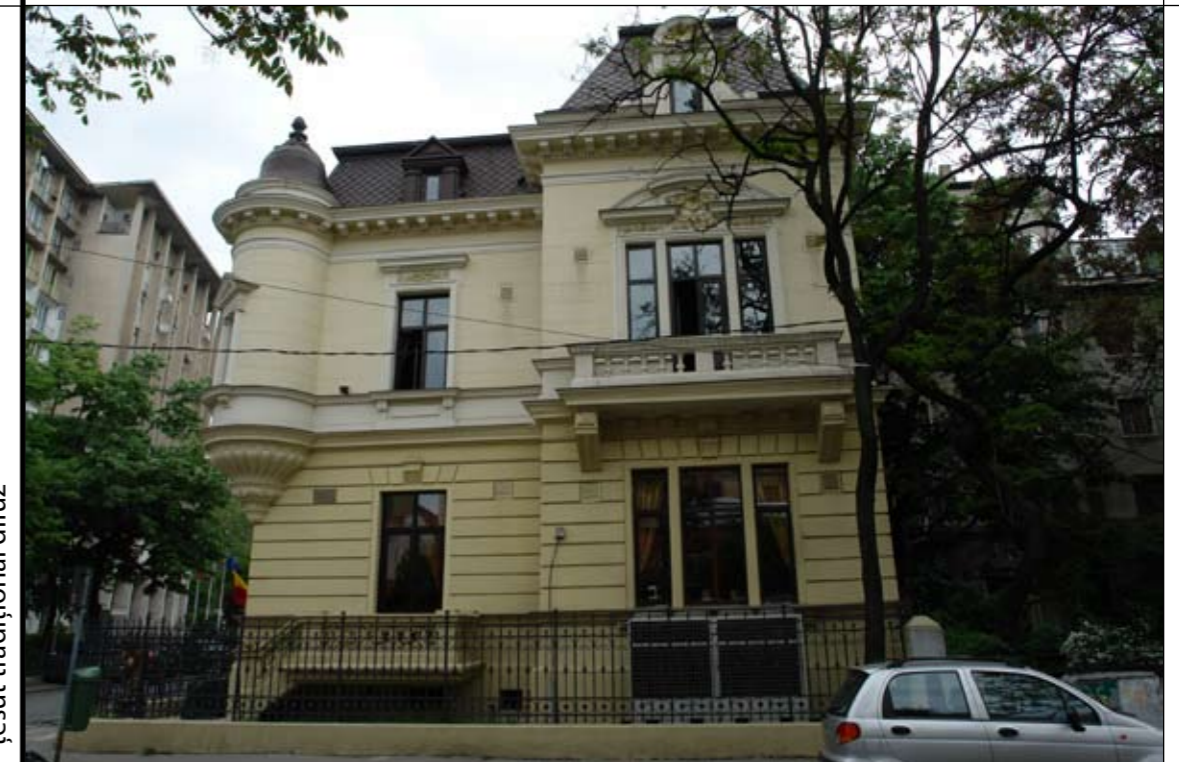
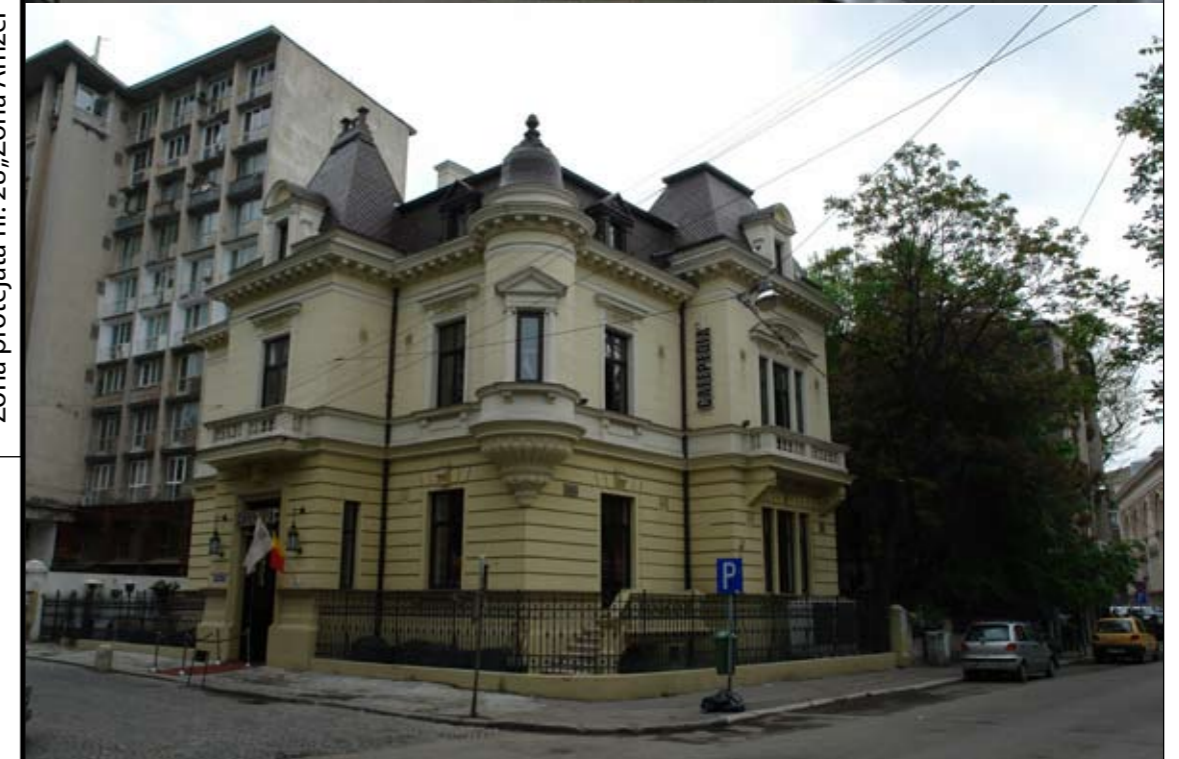
În zona protejată 28 – „Amzei” – caracterizată prin țesut tradițional difuz, strada Nicolae Golescu, situată în spatele Ateneului Român, este una din cele pe care s-au menținut toate clădirile istorice.
