# VALORI CULTURALE DISPĂRUTE

# VALORI CULTURALE DEGRADATE

În cazul patrimoniului cultural construit, distrugerea – totală sau parțială – a unui monument istoric reprezintă pericolul maxim posibil. Aceasta însă nu înseamnă că degradarea unei valori culturale, majore sau minore, nu înseamnă un pericol comparabil, indiferent de felul în care de produce procesul în cauză.

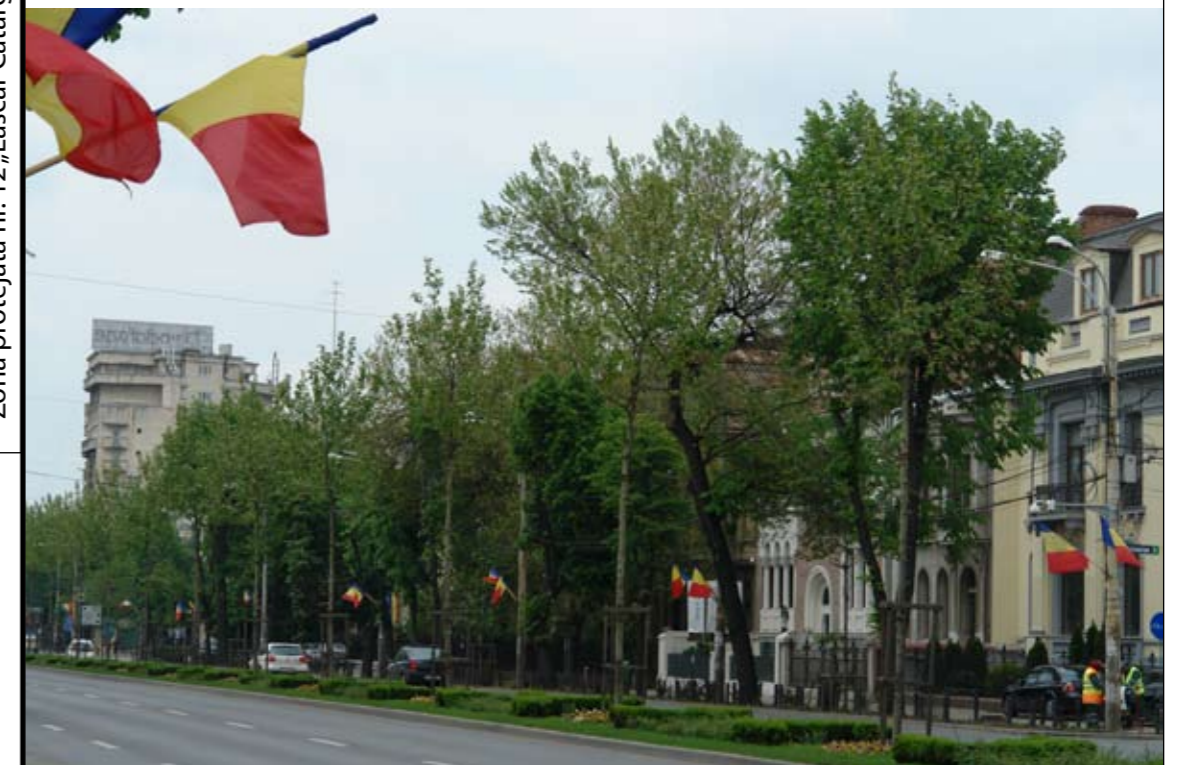
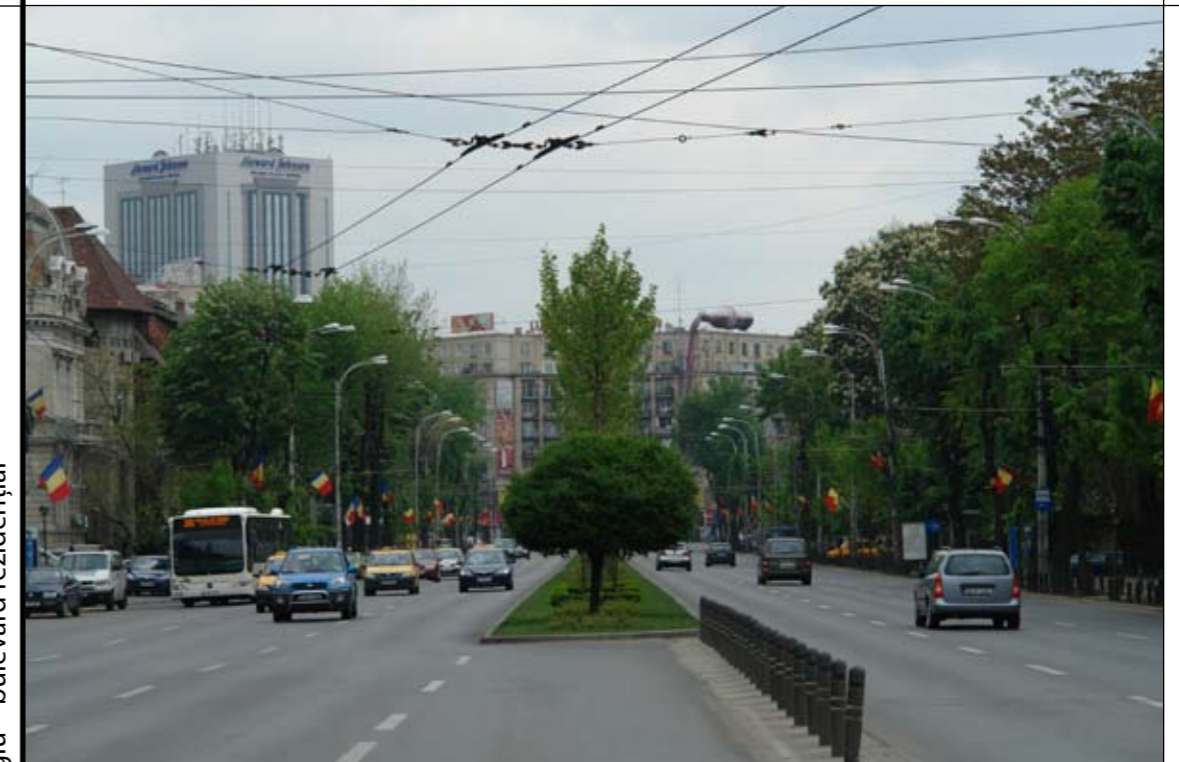
Spațiul neconstruit, componentă funcțională esențială a oricărui oraș și element estetic fundamental pentru orice parte ce încorporează valori culturale poate fi ocupat și de altceva decât mașini, echipamente edilitare și dispozitive destinate publicității.
