# Biserici de lemn

Ghid pentru lucrări obișnuite  
de întreținere și reparații

Proiectul  
60 de biserici  
de lemn

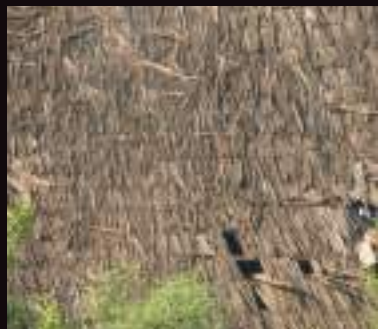
Învelitoare de șită degradată

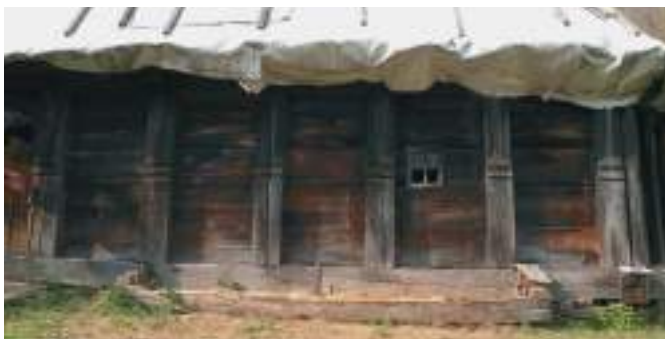
Stâlpi fixați cu cep într-o talpă orizontală și o grindă superioară.  
Pereții sunt din dulapi de lemn fixați între stâlpi.

Cel mai uzual sistem de construcție pentru bisericile de lemn este cel cu bârne orizontale, așezate una peste alta, îmbinate la colț. Tipurile de îmbinare variază de la zonă la zonă, în funcție de meșter și de tradiția locală. În câteva cazuri se întâlnesc și structuri cu stâlpi și grinzi, între stâlpi fiind montate bârne late de lemn, similar tehnicilor de construcție folosite la casele tradiționale.

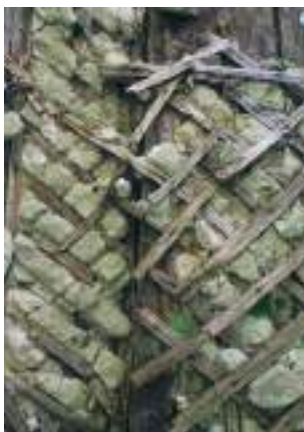
Umplutură de lut  
pe șipci de lemn

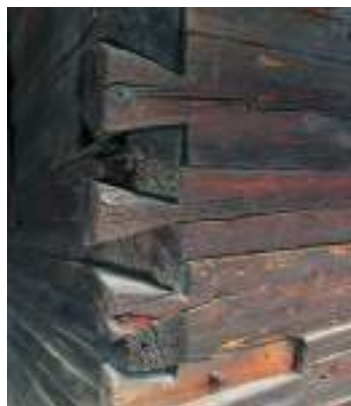
Bârne orizontale de lemn îmbinate  
la capete cu chertări de tip „coadă  
de rândunică”

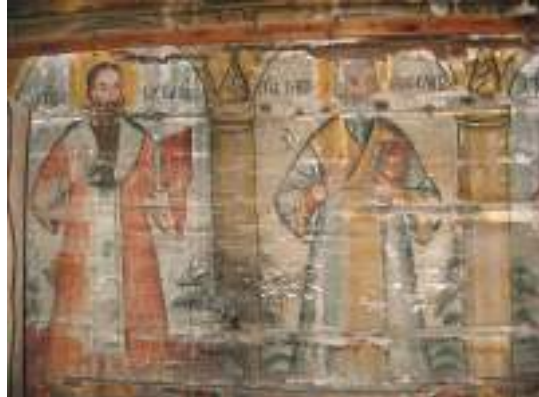
Pictură *al secco* în biserica de lemn din satul Târnavița, județul Hunedoara

În cazul tehnicii *al secco*, rețetele pot varia foarte mult în funcție de zonă și de cunoștințele zugravului. Pentru a recunoaște tipul de pictură este necesară o analiză atentă și, în special în cazul picturii *al secco*, este nevoie de analize de laborator pentru a determina tipul de liant utilizat. Numai o identificare foarte exactă a tehnicii și a tipurilor de materiale folosite (compoziția mortarului sau a grundului pe care este așternută pictura, pigmentii, liantul) poate stabili tipul intervenției de conservare sau restaurare și întreținere a suprafețelor pictate.

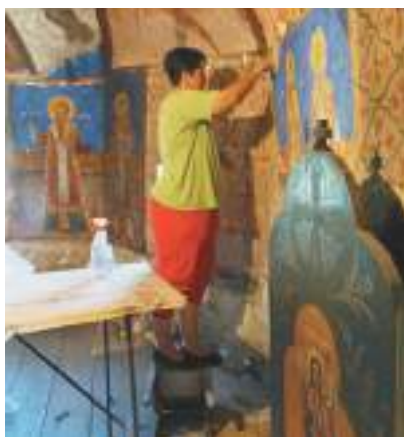
Lucrări de curățare și consolidare la pictura interioară a bisericii de lemn din satul Copăcenii, județul Vâlcea

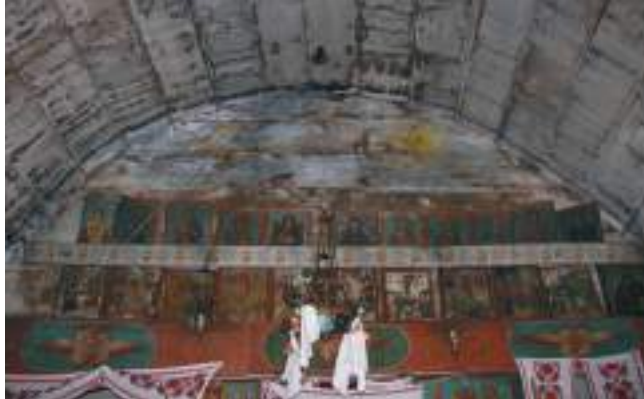
Iconostas și pictură *al secco* în biserica de lemn din satul Ponoarele, județul Mehedinți

Iconostasul și alte elemente policrome sunt de asemenea pictate în diferite tehnici. Intervențiile pe acest tip de componente nu se pot face decât în urma avizării unui proiect care conține o documentație completă de specialitate.

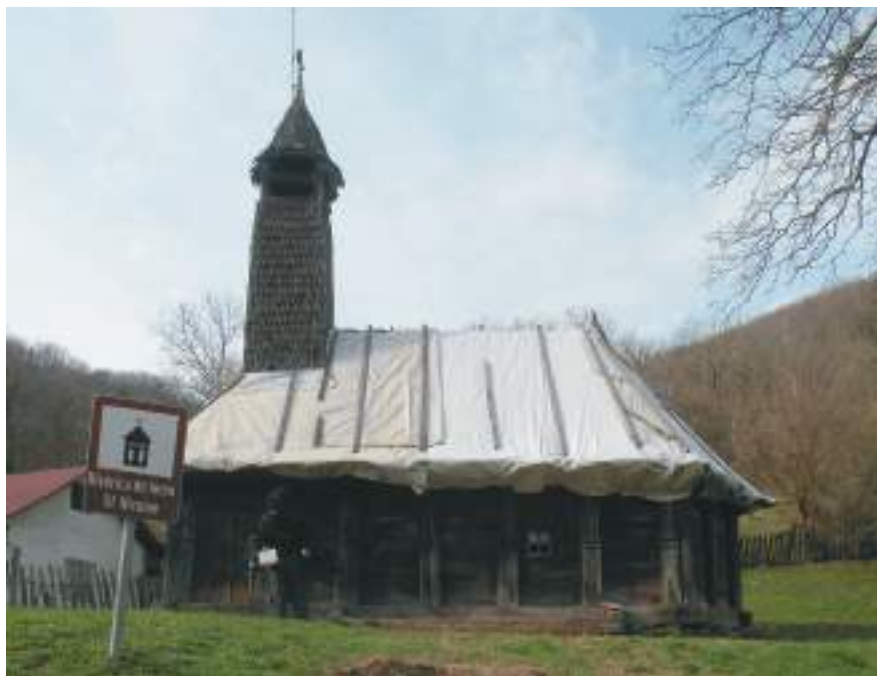
Biserica de lemn din satul Vălari, județul Hunedoara

*Intervenții de întreținere: vegetația dinprejur este periodic curățată, iarba cosită, iar zonele degradate sunt protejate temporar în vederea reparațiilor.*

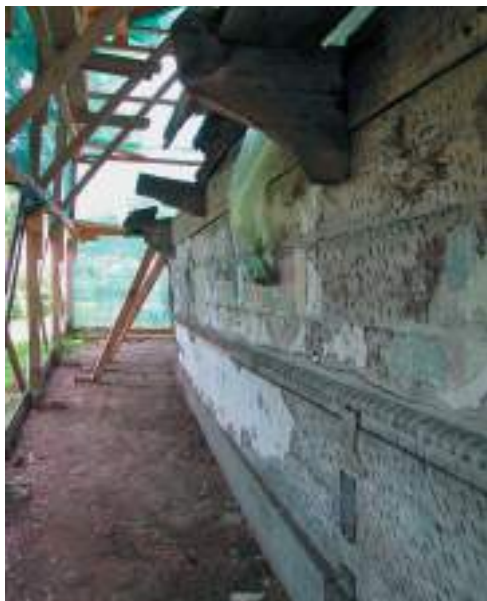
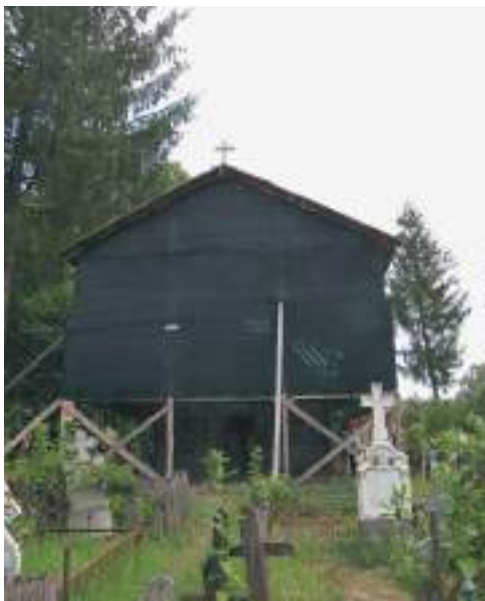
Lucrări de conservare: structură de protecție și sprijiniri  
la biserica de lemn din satul Urși, județul Vâlcea

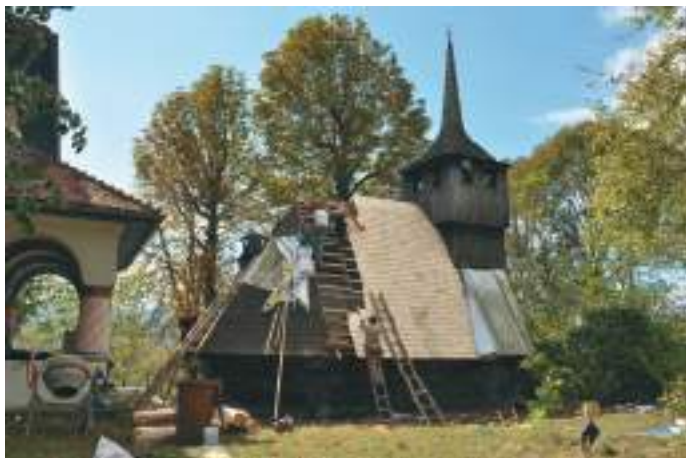
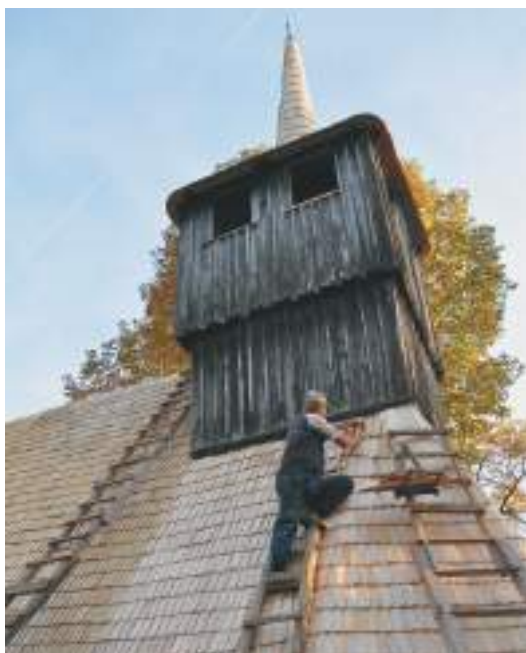
Lucrări de reparație la  
învelitoarea de șită a bisericii de  
lemn din satul Tărnăvița, județul  
Hunedoara (foto 2012)

Lucrările de reparații sunt acele lucrări care înlocuiesc părți sau integral piese deteriorate, spre exemplu reparația învelitorii din șită, a ușilor, a ferestrelor etc. Lucrările trebuie să fie efectuate cu aceleași materiale și tehnici cu care au fost realizate părțile afectate. Reparațiile presupun fie lucrări de restaurare, fie lucrări de reconstrucție (în cazul elementelor complet dispărute sau grav deteriorate). Lucrările se pot face doar cu specialiști.

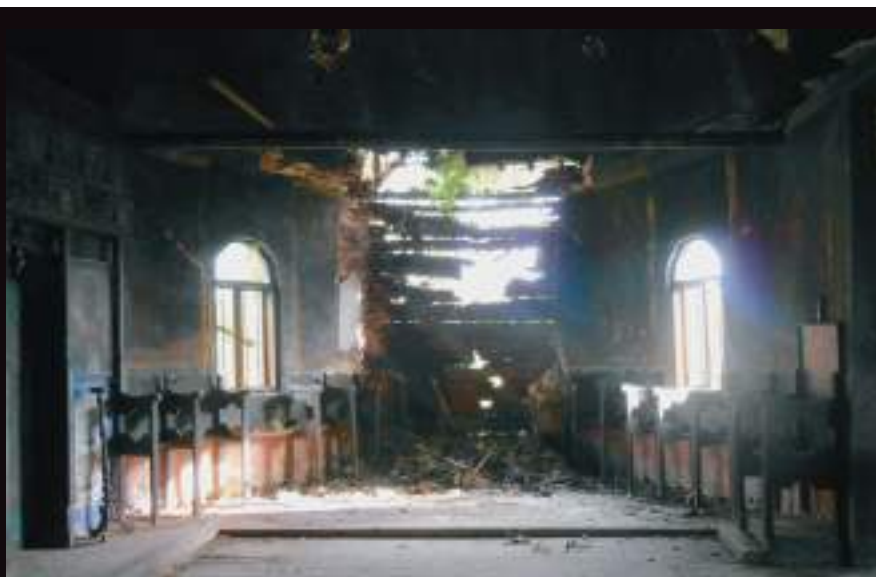
Degradare gravă a peretelui din bărne, cauzată de apa de ploaie infiltrată prin acoperișul deteriorat.

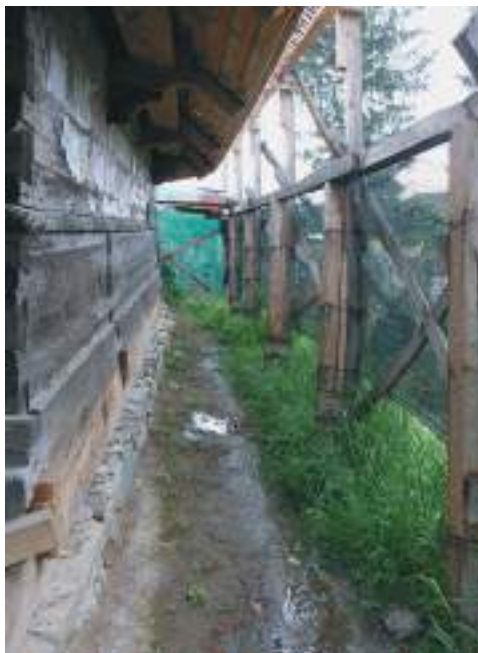
Aleea dimprejur este permeabilă (pământ), cu pantă spre exterior pentru a îndepărta apa de ploaie.

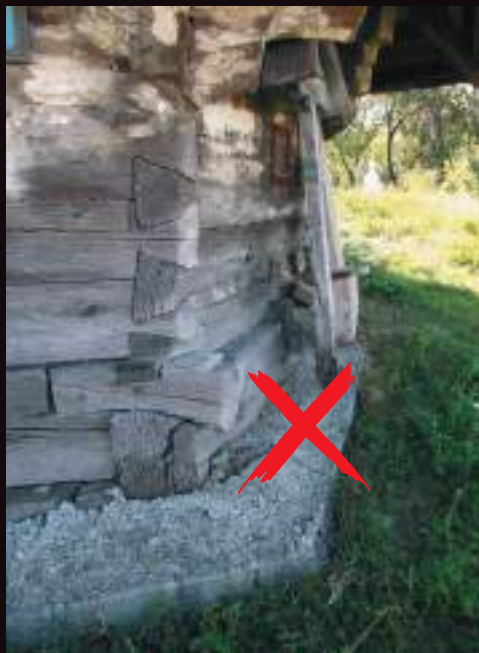
Împrejurul bisericii a fost turnat un strat de ciment care reține umiditatea, provocând prutrezirea tălpii de lemn.

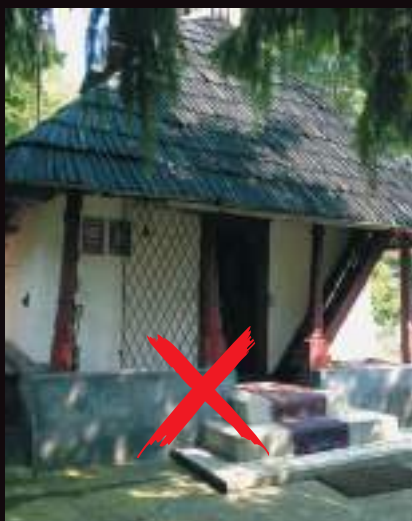
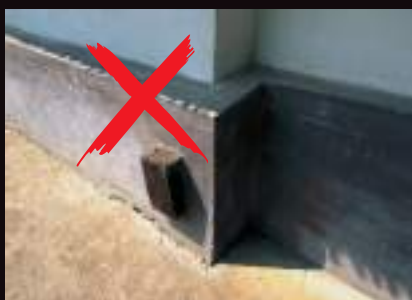
Socul a fost îmbrăcat în beton pe tot conturul bisericii și va deteriora lemnul.

În multe cazuri, bisericile de lemn sunt așezate direct pe pământ, fără fundație. În cazul lucrărilor de întreținere, se acordă atenție deosebită aleii perimetrale pentru corectarea scurgerii apelor și păstrarea permeabilității solului. Dacă tălpile nu sunt deteriorate, iar biserica nu prezintă deformări (înclinare sau deplasare a elementelor de lemn), atunci stabilitatea clădirii este bună și nu sunt necesare intervenții pentru realizarea de fundații. Se recomandă observarea periodică a tălpilor de lemn și întreținerea aleilor dimprejurul bisericii pentru a identifica la timp apariția posibilelor degradări. Lucrările executate în preajma bisericii (de exemplu, morminte noi betonate, alei sau drumuri betonate) pot schimba comportamentul terenului și determina creșterea umidității în zona bisericii.

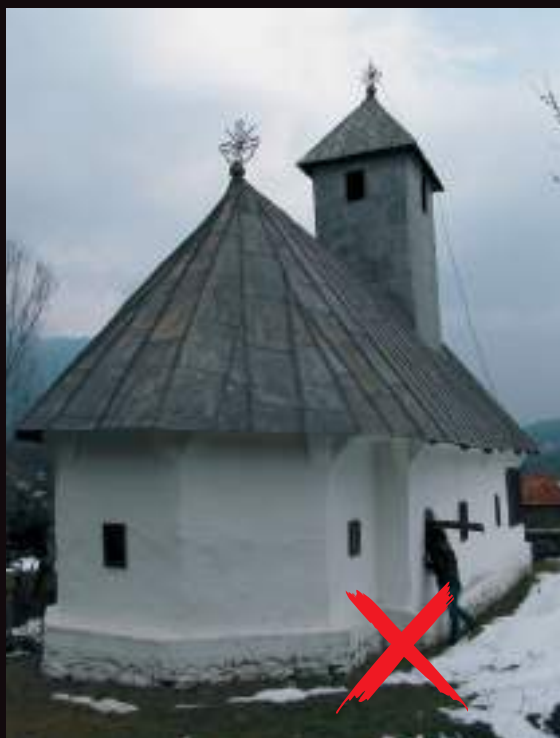
Peste soclul de piatră a fost realizată o centură de beton care îmbracă talpa de lemn. Această intervenție nu este potrivită deoarece va degrada lemnul prin putrezire, slăbind în realitate structura.

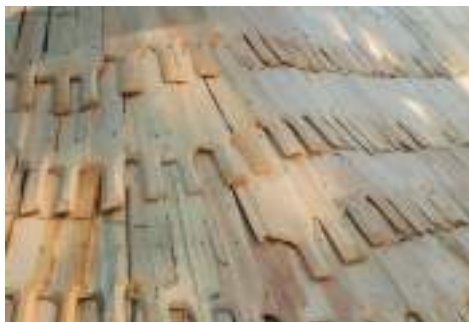
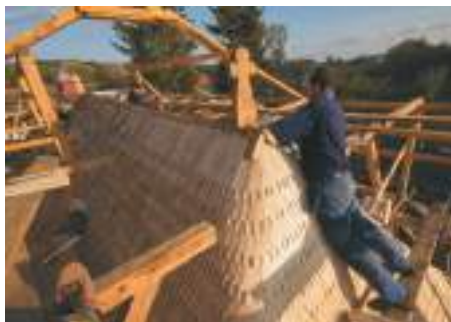
Detalii de învelitoare nouă de șiță

Întreținerea învelitorilor din șită sau șindrilă de lemn presupune curățarea periodică a frunzelor uscate și îndepărtarea crengilor care umbresc excesiv sau lovesc acoperișul. Învelitorile din lemn se înlocuiesc la un interval de 30-50 ani. Este important ca la înlocuire să se păstreze cât mai mult posibil forma șitei și modul de fixare (în 3 sau 5 straturi, pe lați din lemn, cu muchii rotunjite etc.)

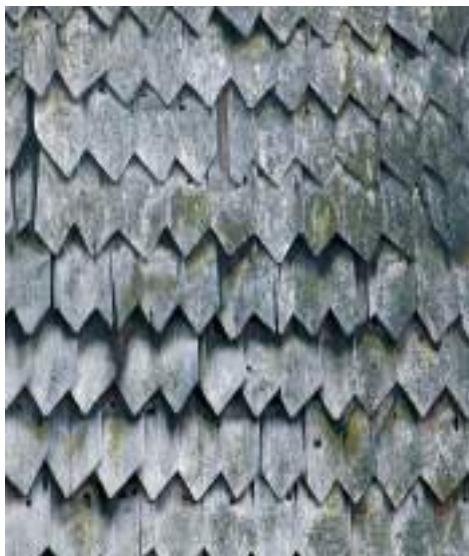
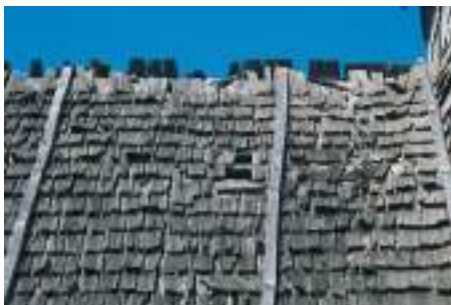
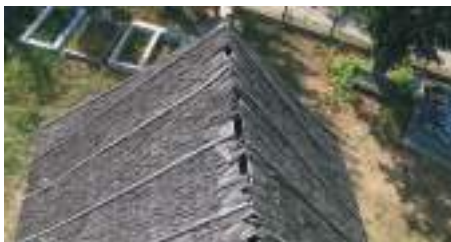
Detalii de șiță degradată în timp

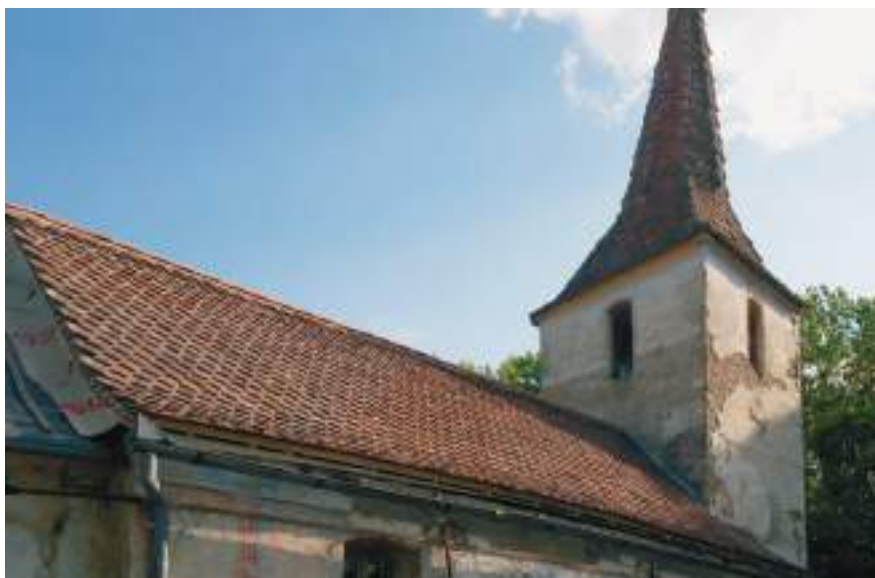
*Învelitoare de țiglă ceramică, realizată manual, specifică pentru județul Sibiu*

În cazul bisericilor acoperite cu țiglă ceramică, reparațiile constau în înlocuirea țiglelor stricate (sparte, măcinate, lipsă) cu altele similare. Întâlnim o varietate mare de tipuri de țiglă, în special în zona Sibiului, țiglele vechi fiind în mare parte realizate manual. Nu se recomandă înlocuirea lor cu țigle industriale. Lucrările de întreținere presupun și verificarea șipșilor suport pentru țigle, schimbarea celor deteriorate, dublarea sau întărirea locurilor slăbite sau completarea celor lipsă.

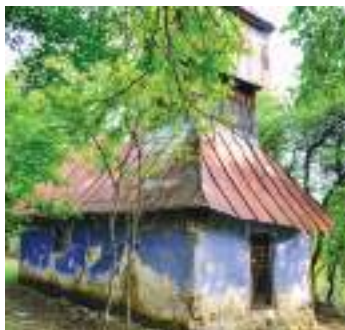
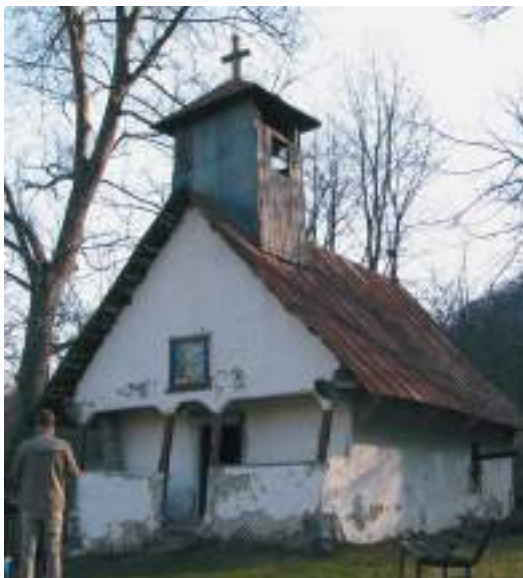
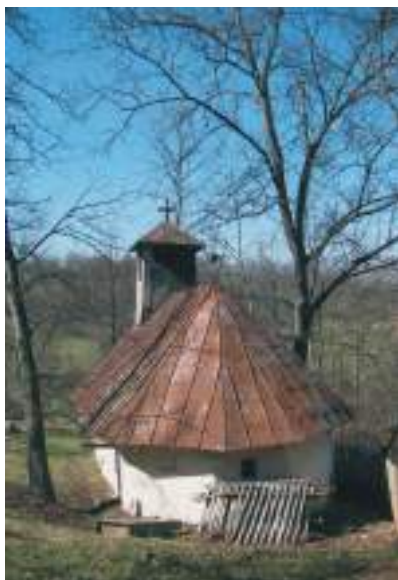
*Învelitoare din tablă plană, așezată adesea peste învelitoarea din șită degradată*

Învelitorile din tablă plană s-au răspândit în special ca alternativă la învelitorile din șită, în multe cazuri fiind așezate direct peste șita degradată. Tabla plană fălțuită este un material care se mulează pe formele curbe ale acoperișurilor și păstrează volumul specific, dar schimbă valoarea estetică a bisericilor de lemn.

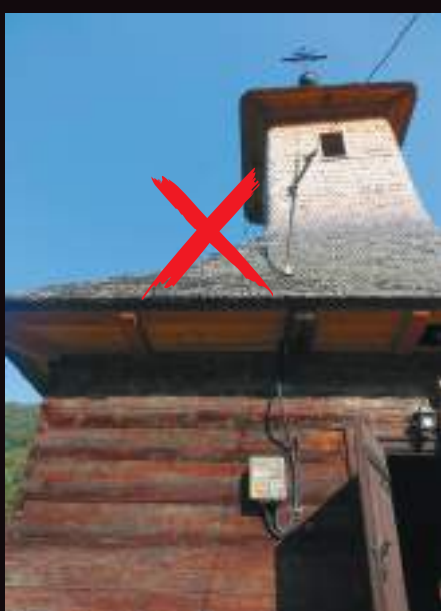
Exemplu de racord electric exterior, neprotejat antifoc.

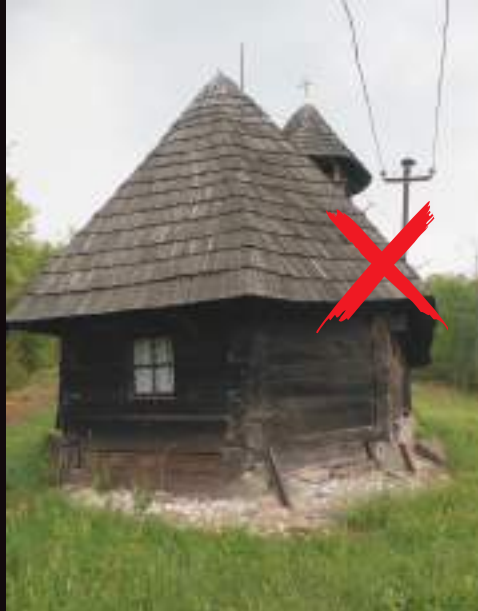
Exemplu comun de racord electric prin acoperiș, locul unde șita se deteriorează cel mai repede.

Este bine ca branșamentul electric să fie îngropat în pământ, astfel încât cablul de intrare să vină prin pardoseală. În mod curent se realizează aerian, prin acoperiș, printr-un punct care este dificil de etanșat, creând în timp deteriorări grave.

**Racordul electric aerian prin acoperiș** reprezintă cel mai frecvent mod de a realiza brânșamentul, dar punctul de trecere prin învelitoare este un punct slab unde apar cel mai adesea probleme de infiltrații.

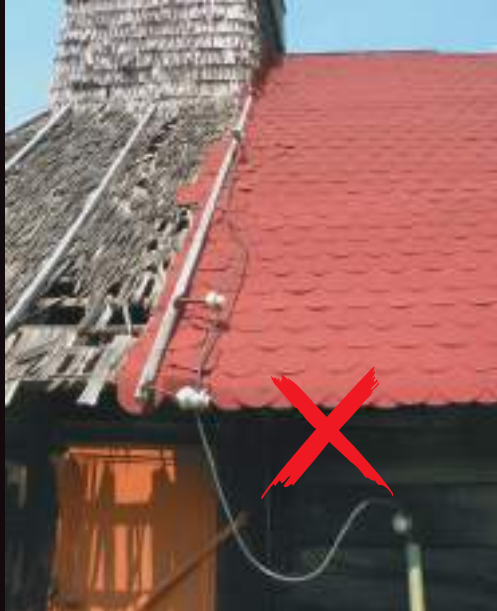
Exemplu de paratrăsnet montat pe învelitoarea în curs de înlocuire. Punctele de fixare sunt locuri unde șita se deteriorează mai rapid.

Majoritatea bisericilor de lemn nu au protecție contra trăsnetelor. În mod obișnuit sunt înconjurate de vegetație înaltă care poate fi prima lovită de descărcările electrice în caz de furtună. Montarea de paratrăsnet pe învelitori de șită necesită atenție specială. Vârful de captare și platbanda de descărcare nu trebuie să vină în contact direct cu lemnul, ci trebuie izolate astfel încât să prevină arderea. Însă, montarea pe șită creează puncte slabe unde, în timp, vor apărea deteriorări și infiltrații de apă. Nu în ultimul rând, aspectul bisericii autentice este afectat de elementele metalice ale paratrăsnetului (captatorul poate domina crucea de lemn de la capătul coamei). O soluție recomandată este montarea paratrăsnetului pe clopotnița învecinată (în cazul în care există, iar distanța permite paratrăsnetului să acopere și biserica) sau pe un stâlp separat din apropiere.

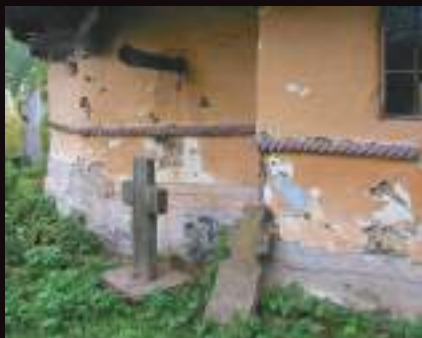
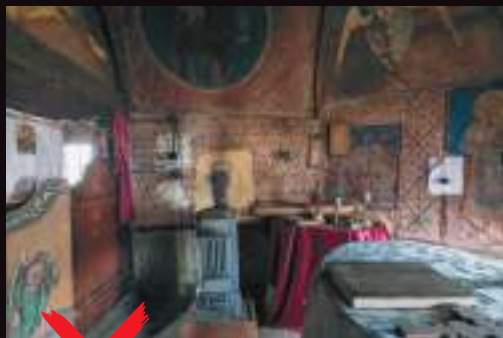
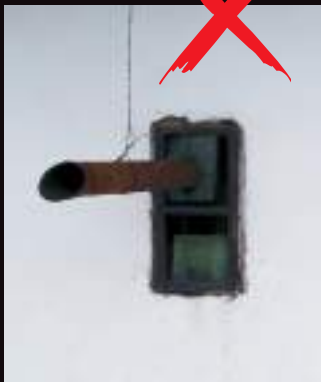
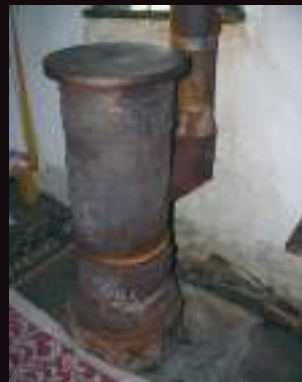
Exemple de sisteme de încălzire improvizate. Coșul sobei străpunge peretele și poate cauza un incendiu, nefiind protejat la supraîncălzire. De asemenea, prin amplasare a fost degradată și decorația pictată.

**Sobele improvizate cu coșul scos prin perete,** fără protecție antiincendiu, afectează structura, fiind un risc de incendiu și de infiltrații de apă.

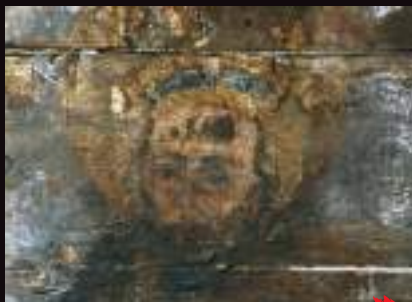
Pictură *al secco* care se desprinde de pe suport din cauza umidității persistente.

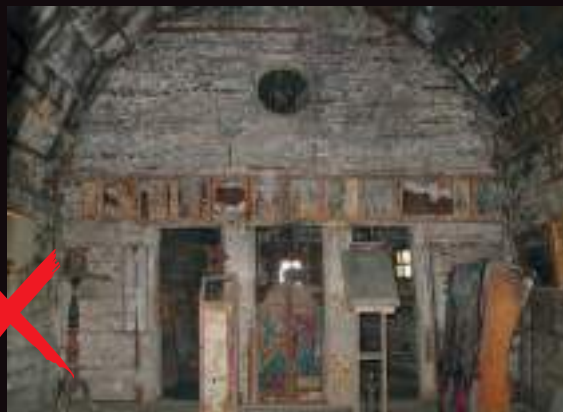
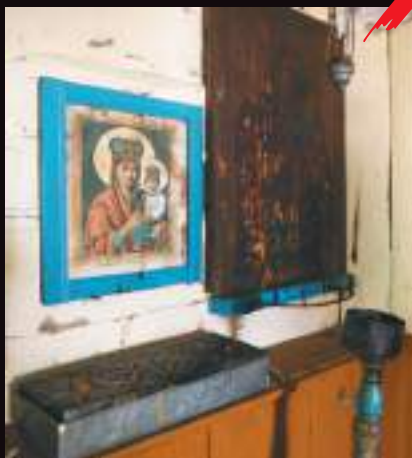
Lumânărar așezat sub icoană și în vecinătatea imediată a peretelui de lemn. Pictura de pe icoană este înnegrită de fum și deteriorată de căldură. Amplasarea lumânărilor poate, de asemenea, provoca un incendiu.

Lumânările care se aprind în biserică produc degradări puternice: dacă sunt amplasate prea aproape de icoane sau de pictura murală pot produce arsuri; chiar și de la o oarecare distanță, căldura degajată de flacără produce tranformări în straturile suport ale picturii; fumul degajat în momentul stingerii se depune pe întreaga pictură și o afectează atât estetic, cât și chimic.

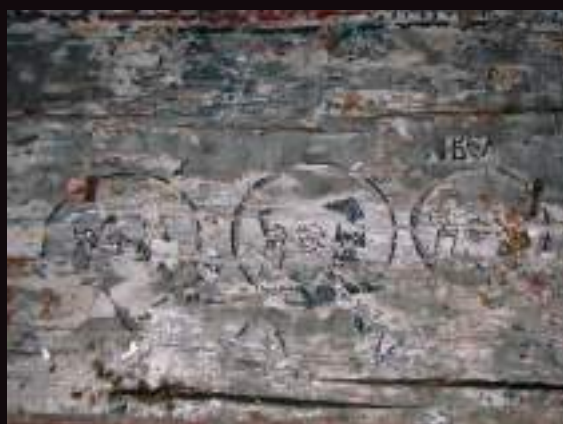
Pictură *al secco* curățată prin frecare ce a îndepărtat aproape în totalitate imaginea desenată.

**Curățarea picturii de depuneri de praf, fum, pânze de păianjeni etc.** prin metode prea agresive, precum „spălărea”, „frecarea”, „perierea”, duce la pierderi ireversibile. Fiecare biserică are propria tehnică de realizare a picturii murale și a obiectelor mobile (icoane, tetrapod etc). De aceea, fenomenele de degradare care se produc sunt specifice. Îndepărtarea depunerilor aderente și neaderente trebuie să se realizeze în urma unui examinări de specialitate, însoțite de analize de laborator. **Nu se admite folosirea unei „rețete de curățare” care a funcționat la o altă biserică!** Majoritatea picturilor prezintă exfolieri sau pulverulențe ale peliculei de culoare. Acest lucru se produce din cauza microclimatului impropriu (umiditate și temperatură) care a acționat și deteriorat liantul picturii. Prin acțiunea mecanică de îndepărtare a depunerilor, fără o fixare realizată în prealabil, se pierde stratul de culoare atât la pictura murală, cât și la cea de pe iconostas, mobilier sau icoane. Curățarea nu trebuie făcută sub nici o formă cu substanțe recomandate de comercianți, fără a consulta un specialist și a realiza analizele specifice.

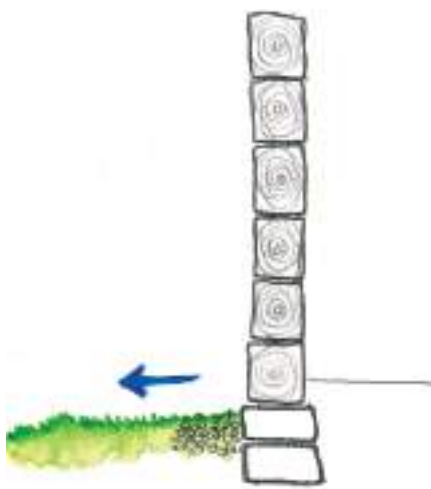
Schemă corectă pentru amenajarea terenului dimprejurul bisericii.

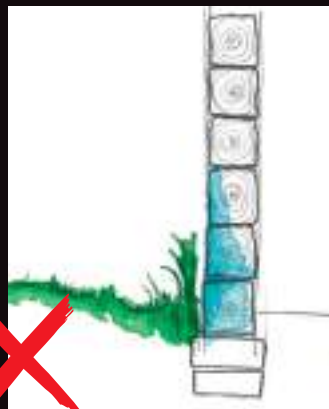
Vegetația abundentă și panta greșită provoacă umiditate prelungită în perete care conduce la putrezirea lemnului.

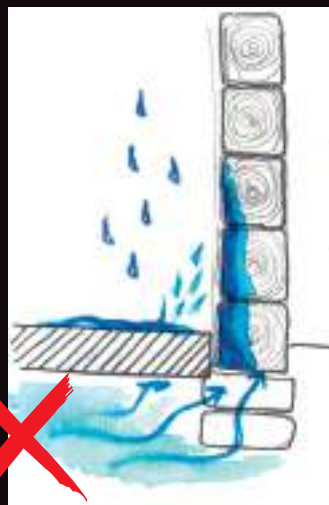
Amenajarea unei alei impermeabile (beton, piatră așezată pe strat de ciment sau alte sisteme similare) reține umiditatea în sol în preajma peretelui. În felul acesta, peretele se va deteriora în timp din cauza umidității care se acumulează și stagnează în lemn.

**Realizarea sau reparația aleii dimprejurul bisericii cu ciment** – prin betonarea integrală sau închiderea rostului dintre pietre cu ciment – împiedică evaporarea apei din sol, iar umiditatea se ridică prin zid și afectează în timp structura de lemn a bisericii.

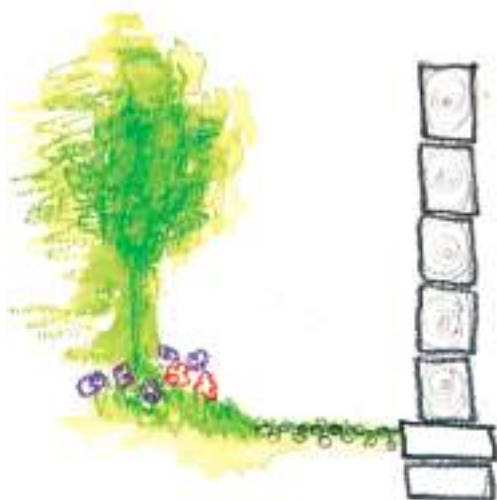
Schemă pentru amenajarea exterioară a vegetației împrejurul bisericii. Se recomandă ca vegetația înaltă (copaci, arbuști) să fie amplasată la distanță de zidul bisericii, iar alea dimprejur să aibă un strat drenant cu pantă către exterior.

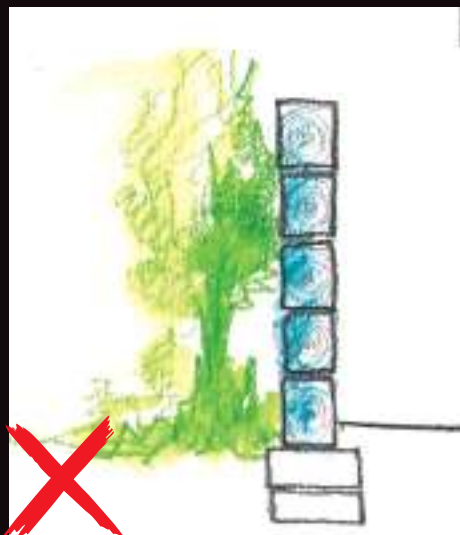
Vegetația mare și prea apropiată reține umiditatea în clădire, rădăcinile crescute sub fundații provoacă deplasări ale clădirii și crăpături, iar plantele cățărătoare deteriorează pictura.

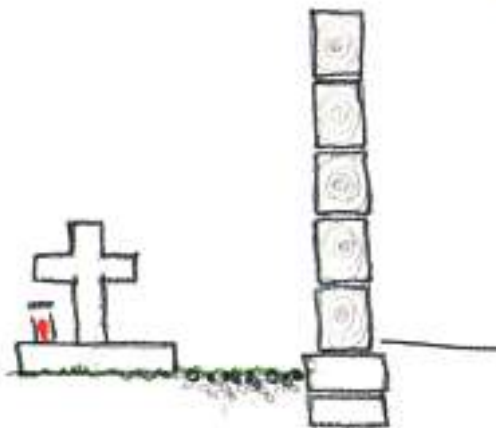
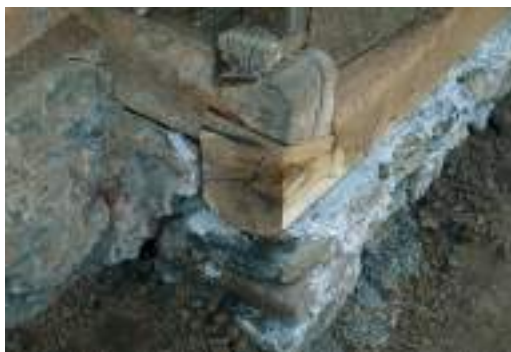
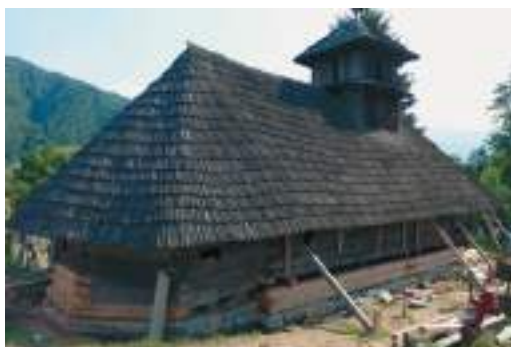
Exemplu de înlocuire a tălpilor de lemn deteriorate cu bârne noi, pe fundație din piatră.  
Sus: detaliu, jos: imagine de ansamblu

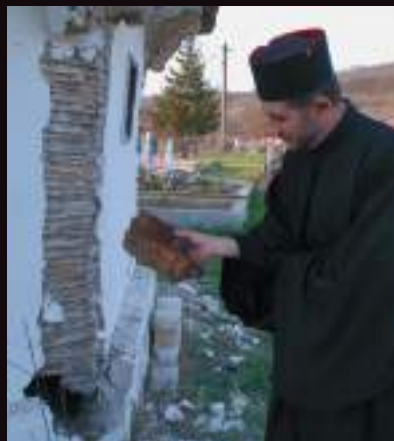
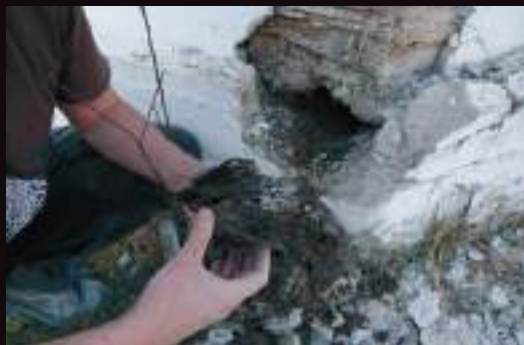
Așa arată lemnul care a fost îmbrăcat pe exterior cu ciment.

**Tencuirea cu ciment pe exterior a pereților de lemn** este o practică greșită, foarte răspândită, motivată de ideea de a conferi rezistență sporită structurii. Cimentul nu consolidează lemnul, dimpotrivă, îl slăbește, crescând umiditatea interioară. În timp, tencuiala devine neaderentă, crapă și se desprinde, iar lemnul putrezește.

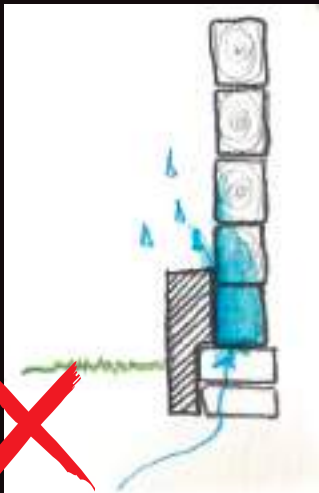
Îmbrăcarea pe exterior a lemnului cu un soclu de beton nu protejează biserica, ci îi slăbește rezistența, deoarece umiditatea stagnează în bârnele de lemn ce putrezesc mult mai repede.

**Reparația soclului cu ciment** este o altă greșală frecventă. Aplicarea cimentului pe soclul din piatră sau direct pe tălpile de lemn păstrează umiditatea în perete și creează un mediu favorabil dezvoltării putregaiului.

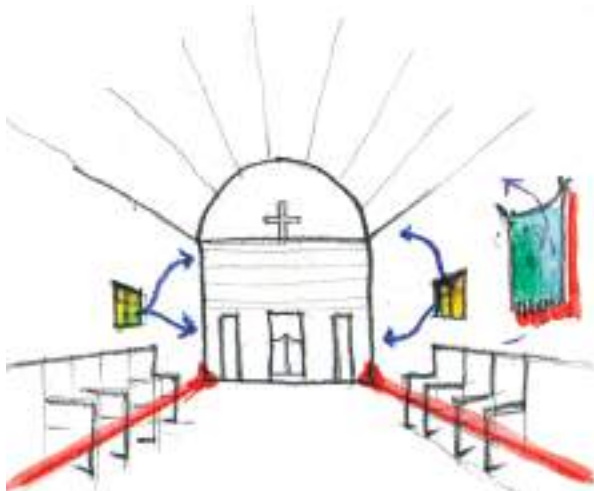
Interiorul bisericii trebuie bine aerisit și ventilat. În spatele elementelor agățate pe perete sau la îmbinarea între perete și pardoseală pot apărea pete de mucegai sau umiditate, fiind zone mai puțin aerisite. Acestea trebuie verificate periodic și curățate.

**Acoperirea pereților la interior cu materiale textile care păstrează umiditatea și împiedică ventilarea** contribuie la creșterea umidității lemnului și dezvoltă mucegaiuri. Este necesară scuturarea și ventilarea periodică a țesăturilor, carpetelor și materialelor textile din interiorul bisericii.

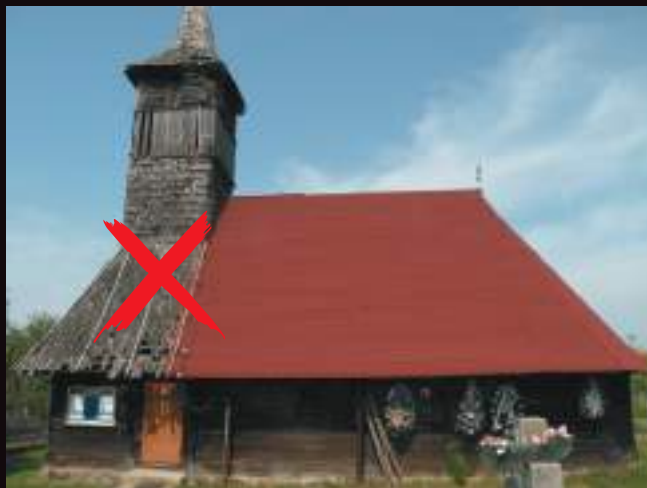
Exemplu de înlocuire  
nepotrivită a șitei cu  
membrane bituminoase.

**Înlocuirea șitei cu materiale moderne** (precum țigla de tablă sau șindrila bituminoasă) se practică frecvent deoarece șita este greu de procurat și există puțini meșteri pricepuți să o monteze.

Materialele moderne schimbă complet aspectul și pot fi incompatibile cu corpul bisericii autentice. De exemplu, țigla de tablă nu poate prelua forma curbă cu aceeași suplețe ca șita, ceea ce schimbă complet volumul.

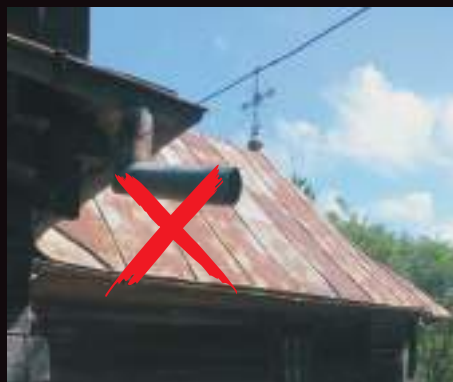
Exemplu de colectare a apei cu jgheaburi și burlane. Acestea trebuie periodic verificate, curățate și chiar reparate. În caz contrar, provoacă degradări mult mai mari și mai rapide decât curgerea liberă a apei de ploaie. Pe timp de iarnă, se fac turturi care pot provoca accidente, dacă nu sunt îndepărtați.

**Montarea de jgheaburi și burlane la streșină** este o practică recentă, justificată de dorința de a proteja cât mai bine biserica din lemn de umiditate. Însă jgheaburile și burlanele alterează imaginea bisericii. Majoritatea bisericilor au streșini foarte largi, care au rolul de a proteja zidurile de ploaie, fapt pentru care nu este necesară scurgerea controlată a apei de ploaie.

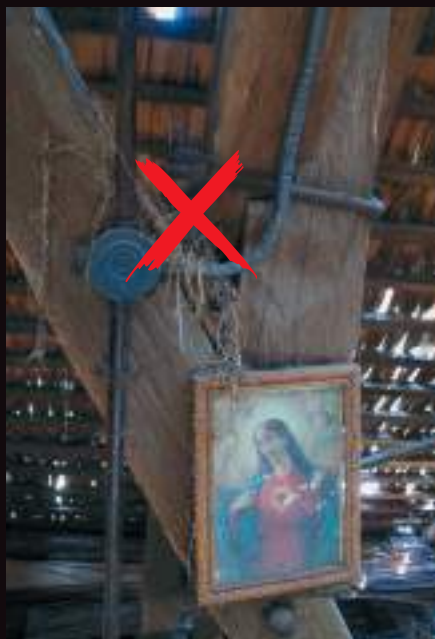
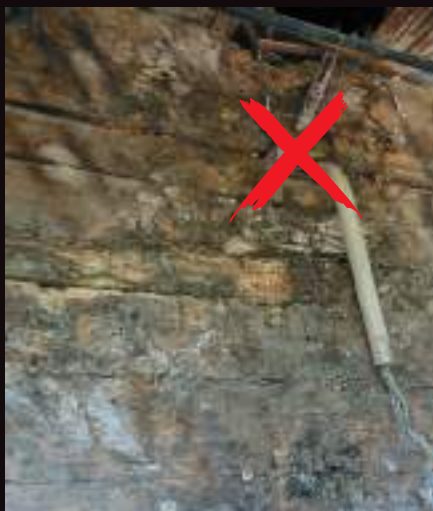
Exemple de instalații electrice improvizate care pot cauza daune și care afectează imaginea bisericii.

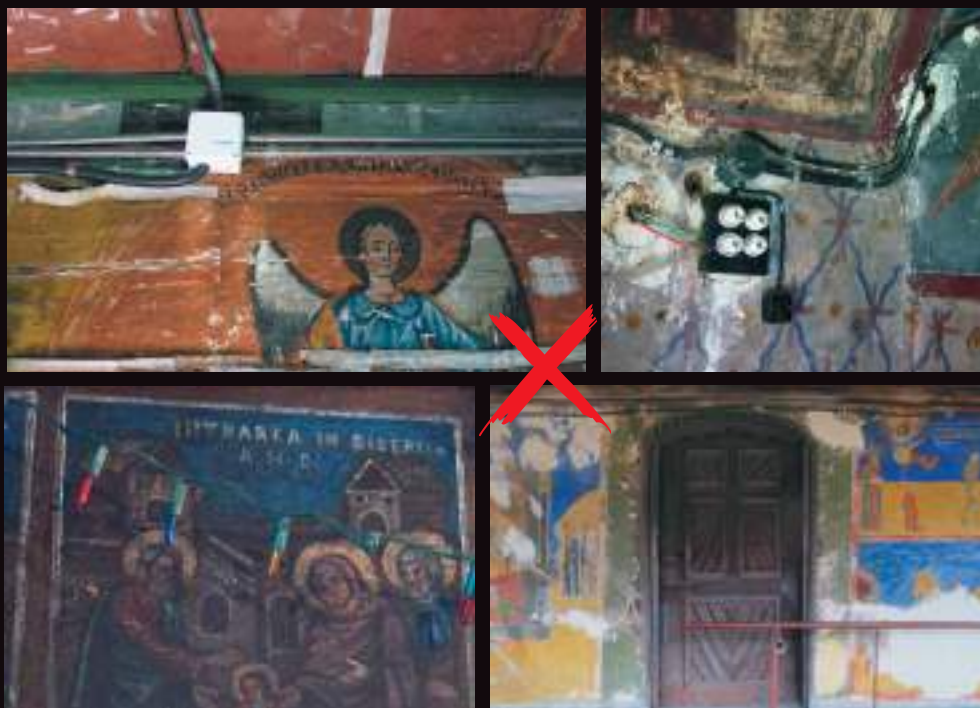
Exemple de instalații electrice improvizate așezate pe decorația pictată.

**Echipamentele electrice amplasate peste elementele de decorație** deteriorează pictura și diminuează valoarea estetică a bisericii. Cablurile și dozele electrice amplasate la vedere, realizate din materiale neprotejate ignifug, sunt un pericol pentru siguranța utilizării bisericii.

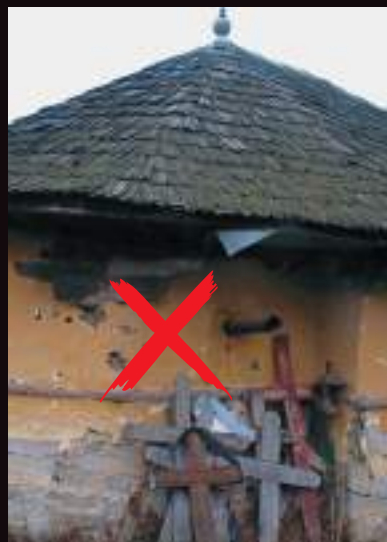
Coș impropriu de sobă care străpunge peretele.

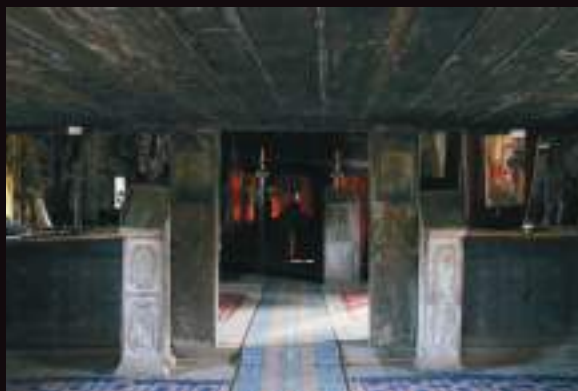
Exemplu de pictură înnegrită de praf și fum.

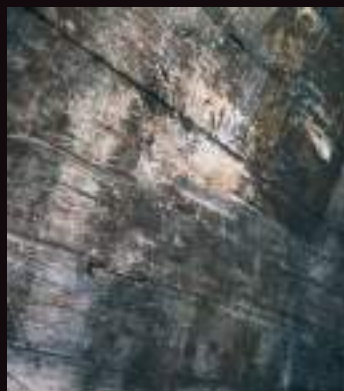
Exemplu de pictură zgâriată de posibile încercări de curățare sau de vandalism.

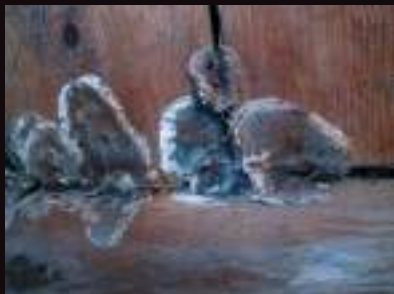
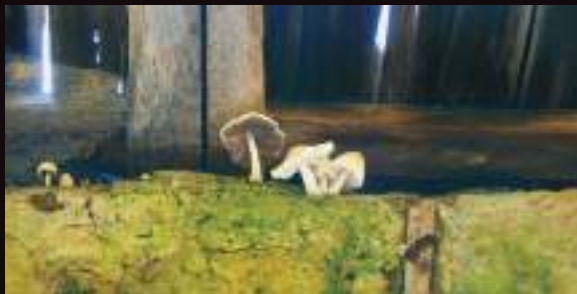
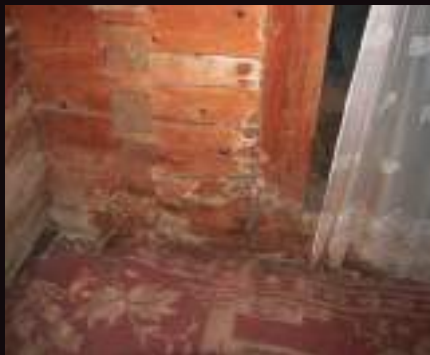
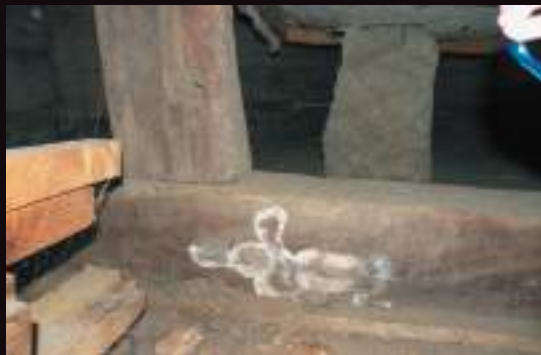
Degradări biologice ale lemnului în zonele cu umiditate crescută (ciuperci ce cauzează putrezirea).

Apa favorizează pătrunderea sporilor de ciupercă (care există în mod natural în aer) în fibra lemnului și, dacă umiditatea este persistentă, ajută ca acești spori să se dezvolte în ciuperci. Cea mai cunoscută ciupercă este putregaiul. Ciuperca se hrănește cu celuloza din fibra lemnului, element care conferă rezistență materialului. Astfel, în timp, prin deteriorarea fibrelor, lemnul își pierde rezistența, iar clădirea își pierde stabilitatea.

Atacul fungic este în cele mai multe cazuri deosebit de rapid și se recomandă îndepărtarea elementelor afectate pentru a limita răspândirea ciupercii. Limitarea atacului se face în primul rând prin corectarea condițiilor de umiditate și temperatură – uscarea lemnului. Dacă se observă corpurile de ciupercă pe suprafața lemnului, atacul este în stare extrem de avansată, iar lemnul este foarte afectat. Degradările încep de cele mai multe ori de la interiorul lemnului.

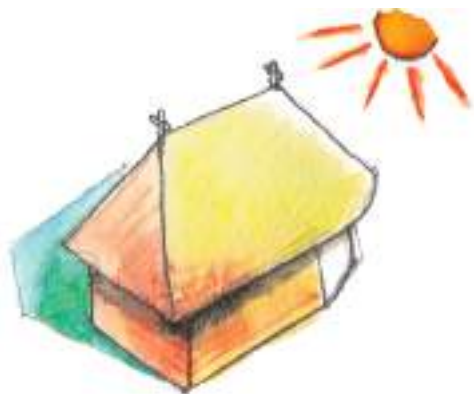
Laturile înșorite ale bisericii (est, sud și vest) nu au probleme mari de umiditate, dar există variații mari de temperatură pe suprafața lemnului ce produc contracții și crăpături. Acestea nu slăbesc rezistența lemnului decât dacă apare atacul biologic (insecte sau ciuperci).

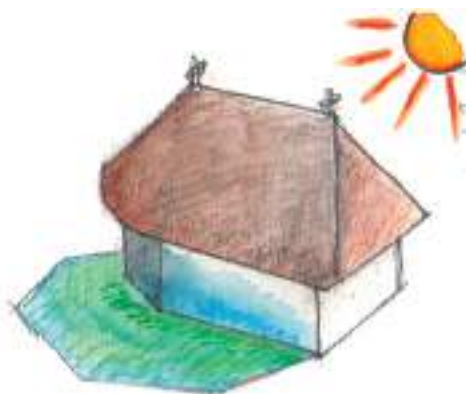
Laturna de nord este umbrată, astfel încât există șanse mai mari ca pereții să prezinte umiditate persistentă. Pentru prevenirea acestora sunt importante ventilarea și îndepărtarea vegetației abundente.

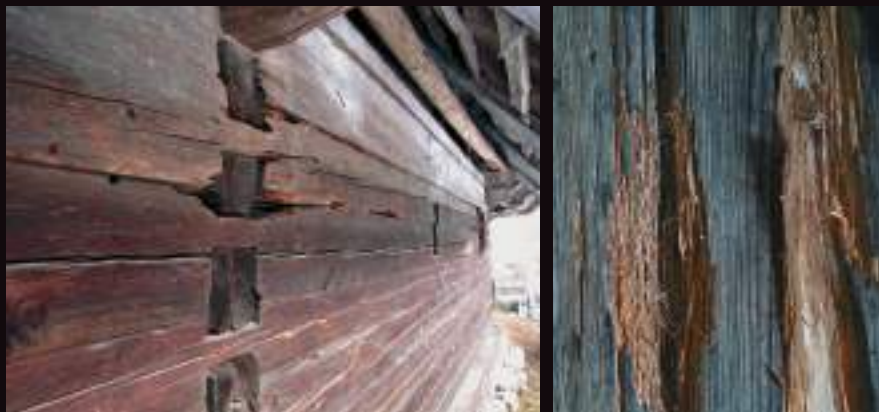
Lemnul de esență moale (rășinoase) este mai sensibil la atacul insectelor.

Insectele care atacă lemnul (cariile) pătrund mai ales în zona moale a lemnului (alburn sau albuleț), dacă n-a fost îndepărtat, dar și în zonele deja deteriorate de ciupercă. Larvele de insecte se hrănesc cu lemnul moale și formează galerii în lemn. Galeria care apar la suprafață sunt cele prin care insectele ies din lemn și în care s-au transformat larvele adulte. Apariția găurilor înseamnă că insectele au ieșit, dar e posibil să existe și alte larve în interior. Pentru a determina dacă există sau nu atac activ în elementul de lemn este nevoie de ajutorul unui biolog. Se cercetează dacă apare praf fin de rumeguș în zona găurilor sau se observă dacă insectele sunt capturate pe o hârtie cu adeziv pentru prins muște, plasată anterior. Insectele consumă puțin lemn, astfel încât slăbirea rezistenței unui element masiv de construcție se produce după o perioadă foarte îndelungată de timp, în care lemnul nu este întreținut corect și care favorizează

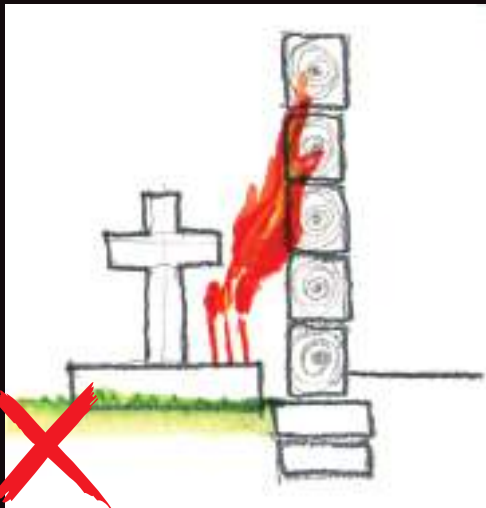
Lumânările aprinse pot provoca incendii pe mormintele prea apropiate de peretele bisericii. De asemenea, mormintele împiedică circulația perimetrală și drenarea corectă a apei de ploaie.

**Amplasarea de morminte foarte apropiate de peretele bisericii de lemn împiedică scurgerea corectă a apei de ploaie din zona soclului și pune în pericol structura de lemn atunci când se aprind lumânări pe mormânt.**

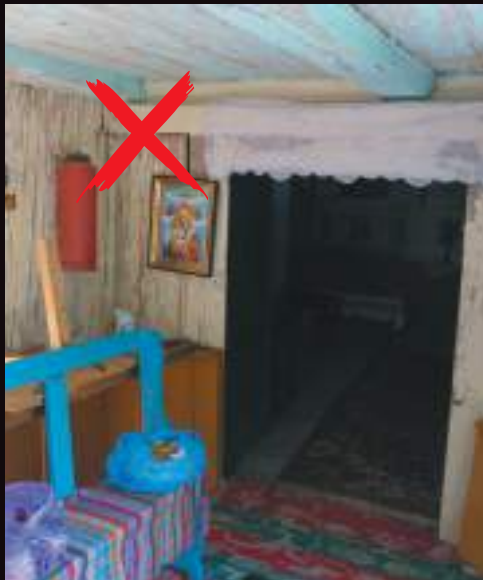
Se recomandă să existe un stingător în biserică, iar amplasarea lui e bine să fie cât mai discretă.

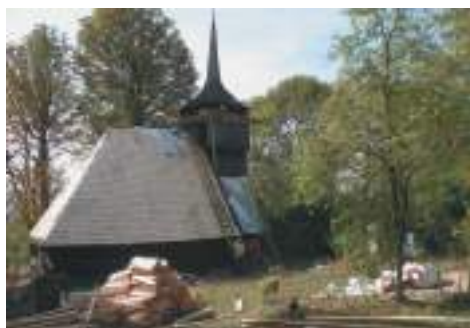
Imagine din timpul înlocuirii șitei.

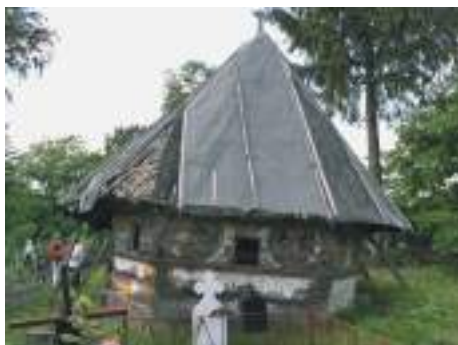
Biserica în 2009, înainte de prăbușirea boltii.

În cazul bisericii de lemn din satul **Urși** (1784), muzeul este amplasat într-o încăpere din grădinița satului și conține elemente deteriorate înlocuite, imagini din timpul lucrărilor de restaurare, explicații despre tehnică, pictură și valoarea bisericii. La Urși se desfășoară, începând cu anul 2010, un șantier amplu de restaurare, ce include și conservarea frescelor interioare și exterioare. Lucrările se fac cu sprijinul comunității care își dorește finalizarea lucrărilor și redeschiderea bisericii pentru utilizare curentă, dar și pentru vizite turistice. Lucrările de restaurare se realizează din 2013 cu sprijinul organizației internaționale World Monuments Fund.

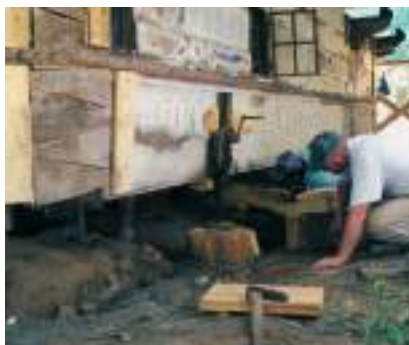
Ridicarea bisericii pentru înlocuirea tălpilor de lemn și realizarea fundațiilor din piatră, 2013.

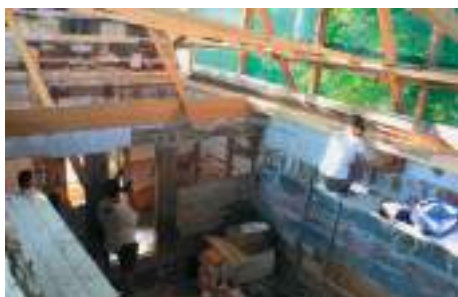
Reasamblarea boltii de lemn, 2015.

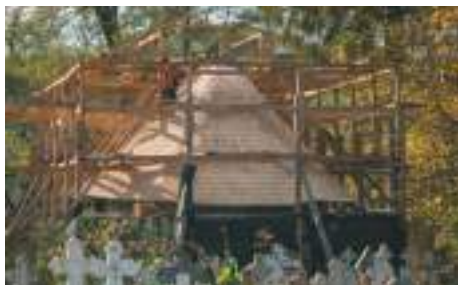
Refacerea acoperișului și a învelitorii de șită, 2015.

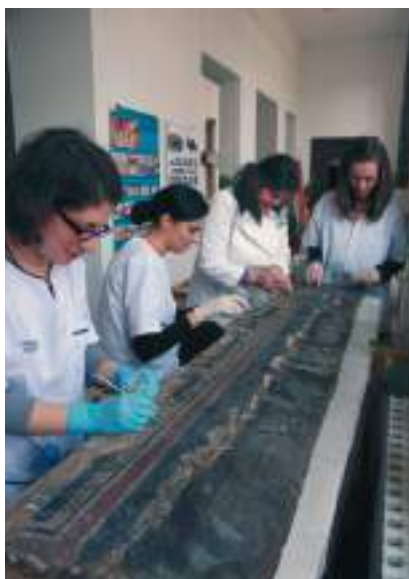
Restaurarea picturii de pe boltă la Universitatea Națională de Arte din București, 2012-2015.

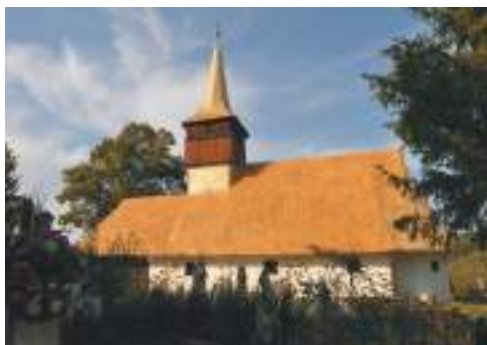
Biserica după înlocuirea șitei în 2012

La biserica de lemn din satul **Boz** (1791), județul Hunedoara, după o intervenție de urgență pentru protejarea acoperișului cu folie de plastic, în 2012 s-a reparat integral învelitoarea din șifă. Biserica este folosită ocazional pentru slujbe și adăpostește în pridvor expoziții temporare despre istoria locului, obiceiuri și viața comunității. Inițiativa a pornit de la voluntarii Fundației Pro Patrimonio, implicați în proiect, care au căutat să găsească modalități de reintegrare a bisericii în comunitate.

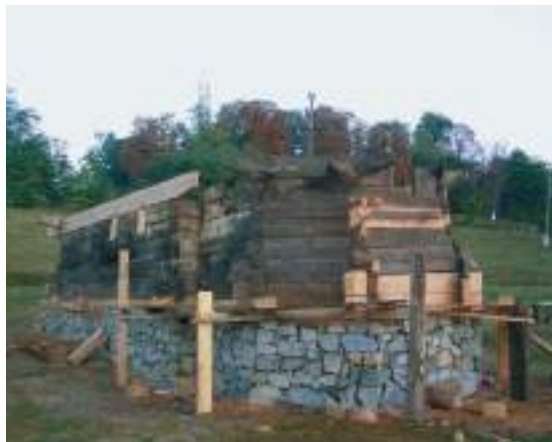
Reasamblarea pe un nou amplasament

Un caz aparte îl reprezintă biserica de lemn din satul **Pojogeni** (1797), județul Gorj, care a fost găsită în stare de precolaps și salvată prin demontare și remontare la Mănăstirea Cărnăreșca (cca 1780) din Târgul Cărbunări, aflată la 10 km depărtare. Biserica de lemn a intrat atât în viața monahală, cât și în cea a comunității învecinate în foarte scurt timp, ea fiind folosită și îngrijită adecvat.

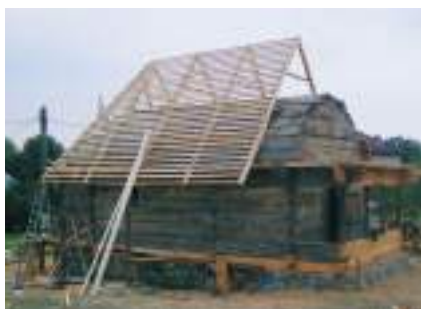
Refacerea acoperișului
