# Biserici de lemn

Ghid pentru lucrări obișnuite  
de întreținere și reparații

Proiectul  
60 de biserici  
de lemn

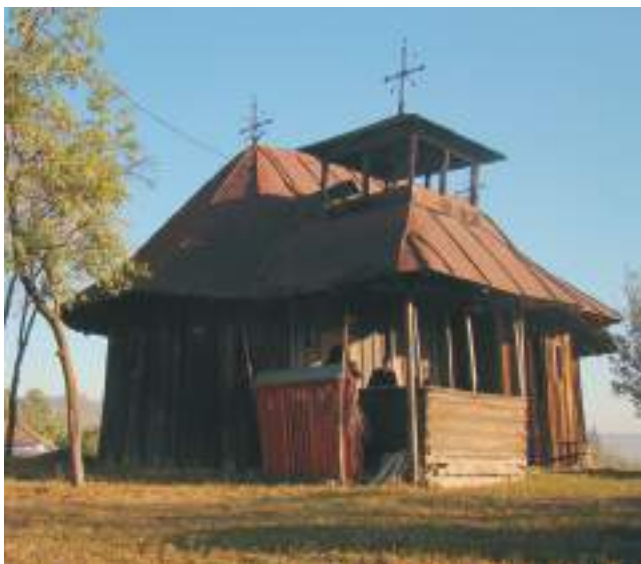
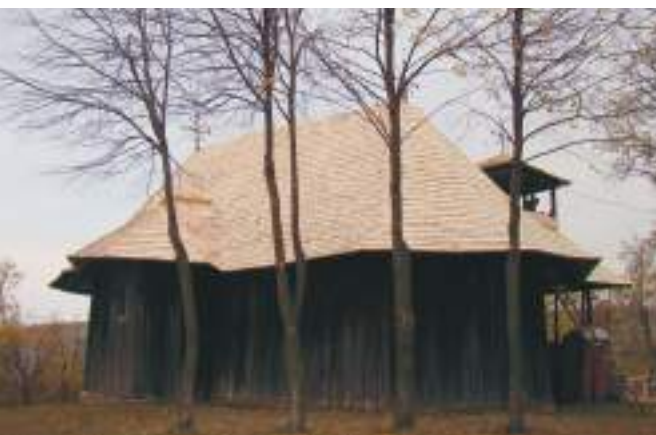
Biserica după reparații și înlocuirea tablei cu șită

În 2012 programul *60 de biserici de lemn* a inclus și intervențiile pentru o biserică de lemn din județul Botoșani, la solicitarea preotului și a familiei ctitorului, care dorea reparația și punerea în valoare a biseriței din satul **Cervicești** (1861). Reparațiile au fost supravegheate de voluntarii Fundației Pro Patrimonio care, prin mici intervenții, au trezit interesul sătenilor pentru vechea biserică. Chiar din timpul șantierului a existat cerere pentru oficierea unei nunți în biserica de lemn.
