## Strămutarea bisericii din Pojogeni

septembrie - octombrie 2009

Monument istoric nr: GJ-II-m-B-09403

# **Strămutarea bisericii din Pojogeni**

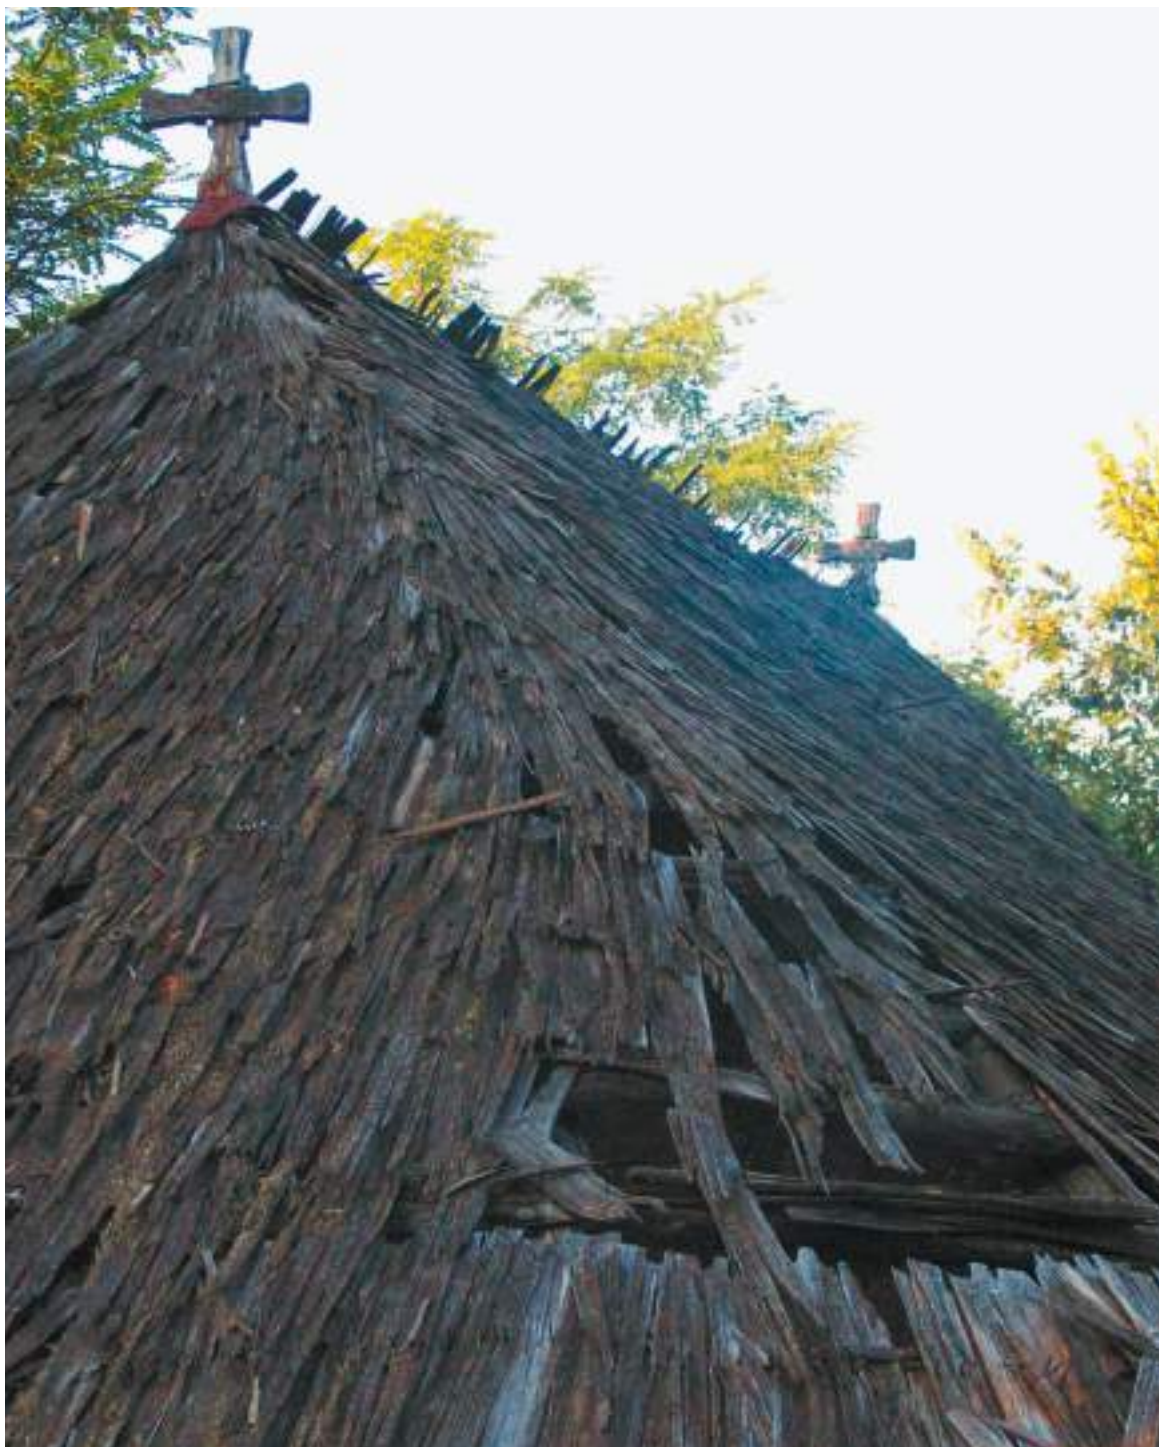
8 august 2009, starea acoperișului

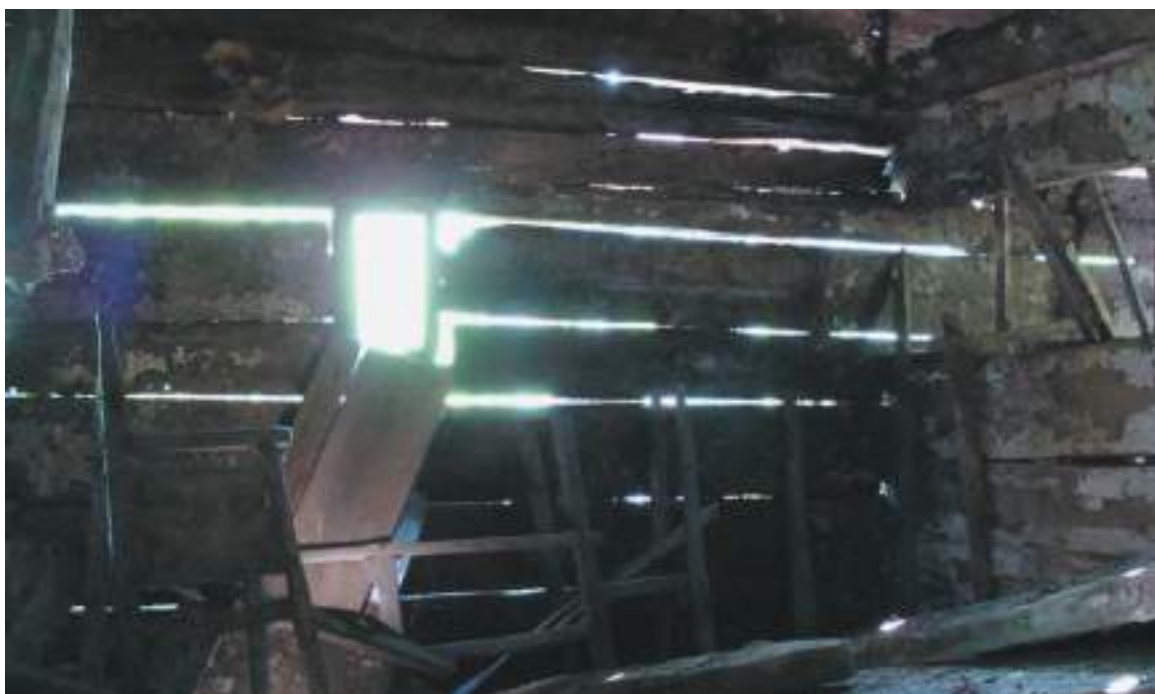
8 august 2009, perețele sudic

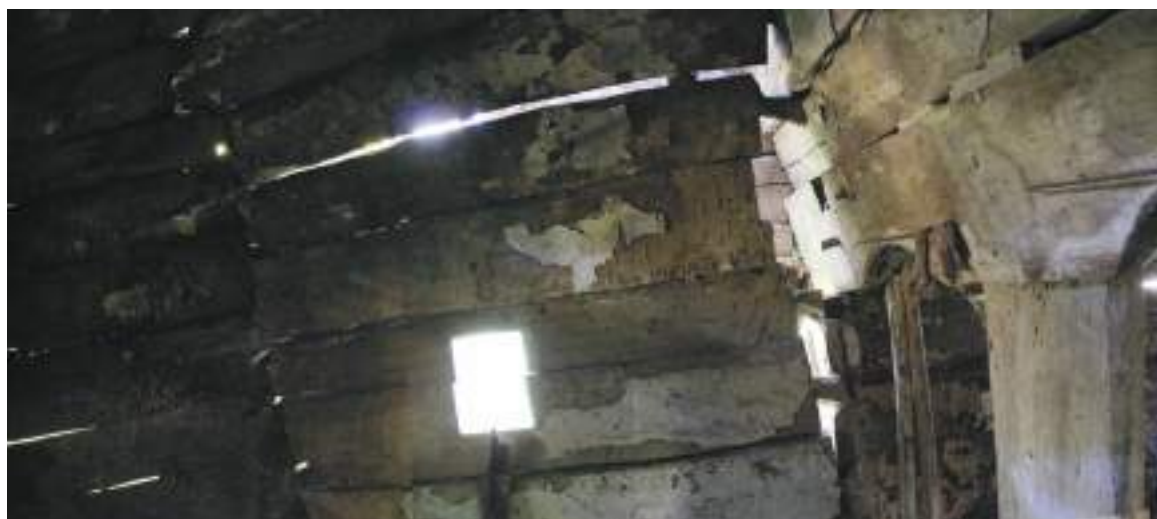
Îmbinare deteriorată în altar

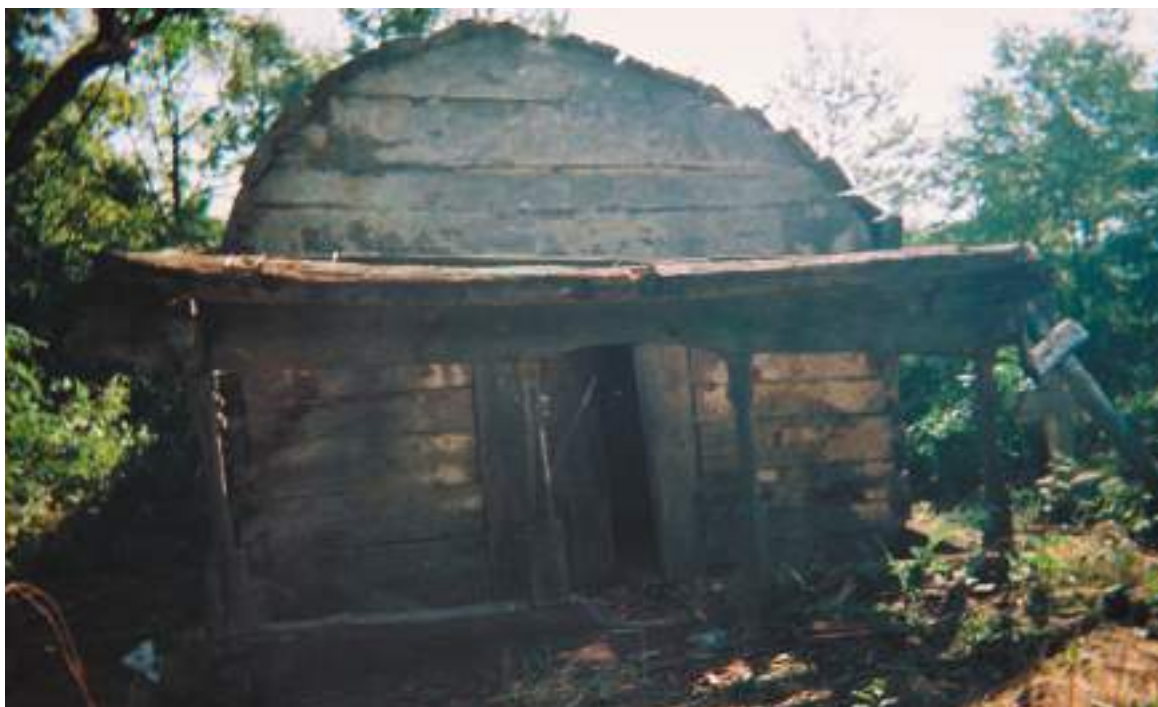
2 septembrie 2009, s-a desfăcut acoperișul

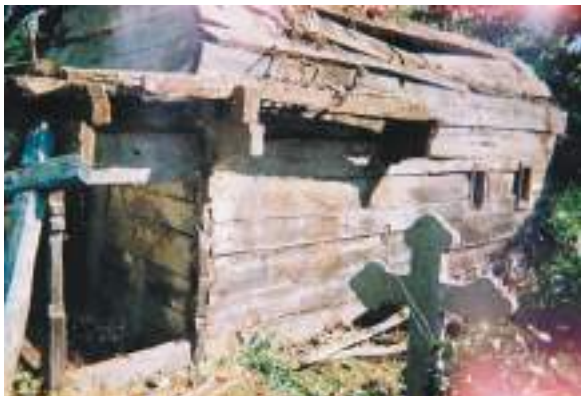
Pe partea sudică a boltei, bârnele erau degradate

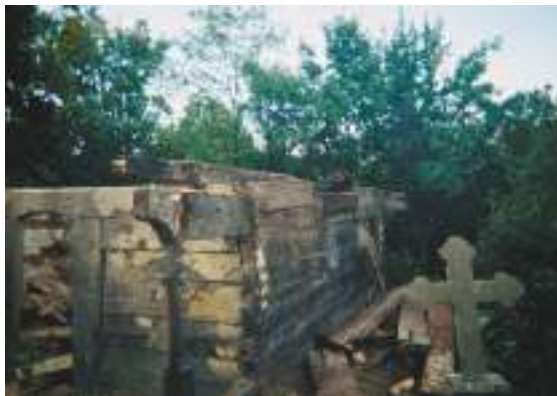
3 septembrie 2009, s-a demontat bolta

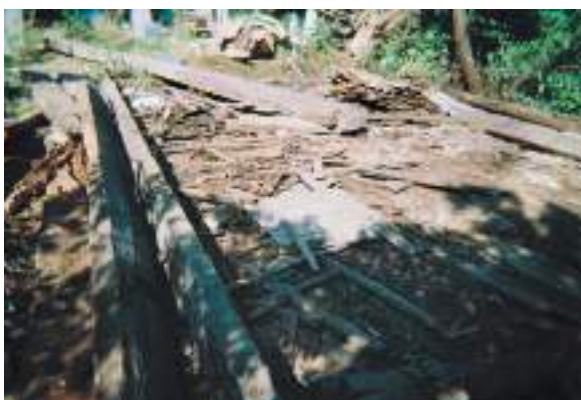
Biserica nu are fundație

Talpa inferioară, complet putrezită, era așezată direct pe pământ. Datorită degradării, bârnele nu au mai fost utilizate și transportate spre noul amplasament

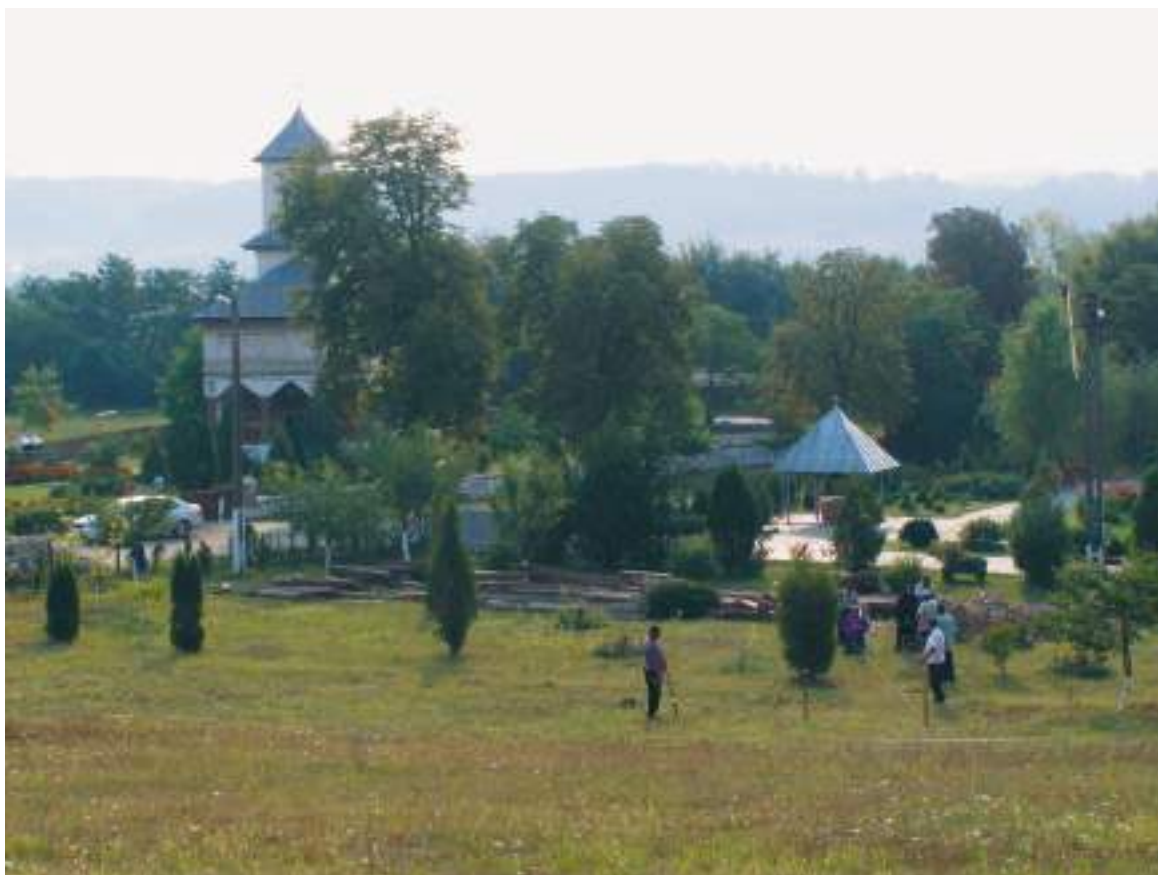
4 septembrie 2009, grupul de meșteri trasează peretele sudic în paralel cu cel al bisericii de zid

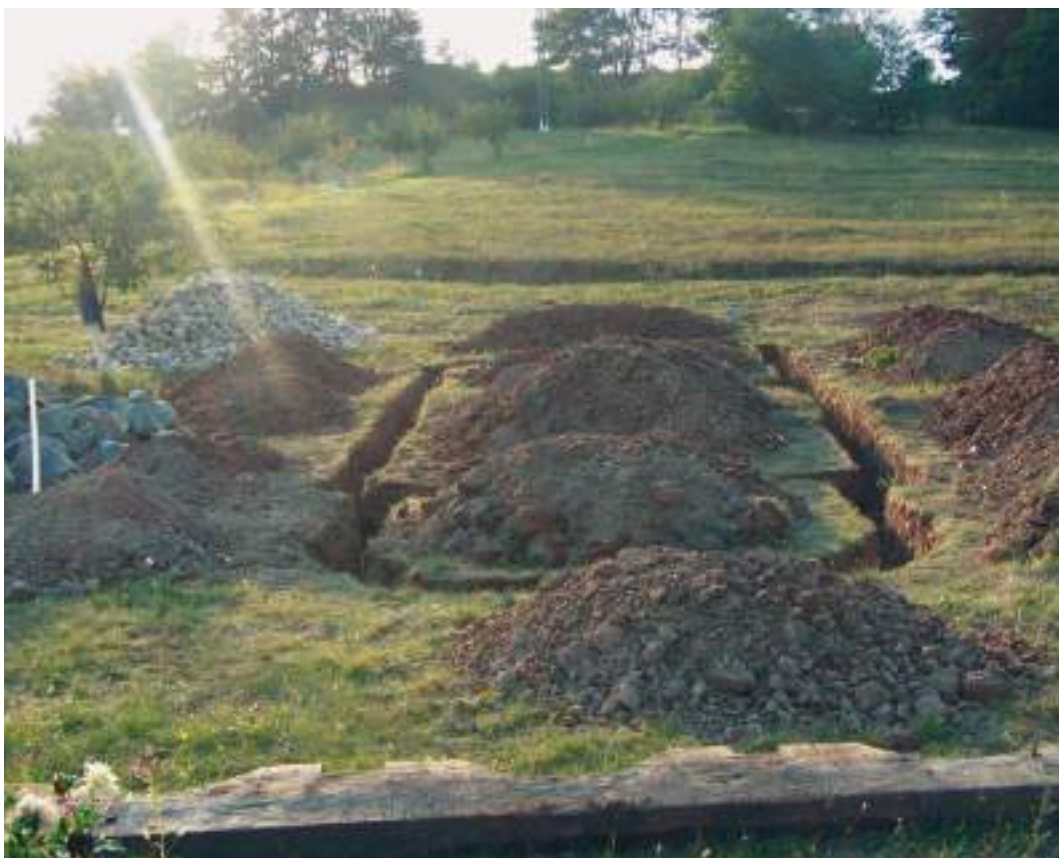
7 septembrie 2009, s-a terminat de săpat groapa de fundație

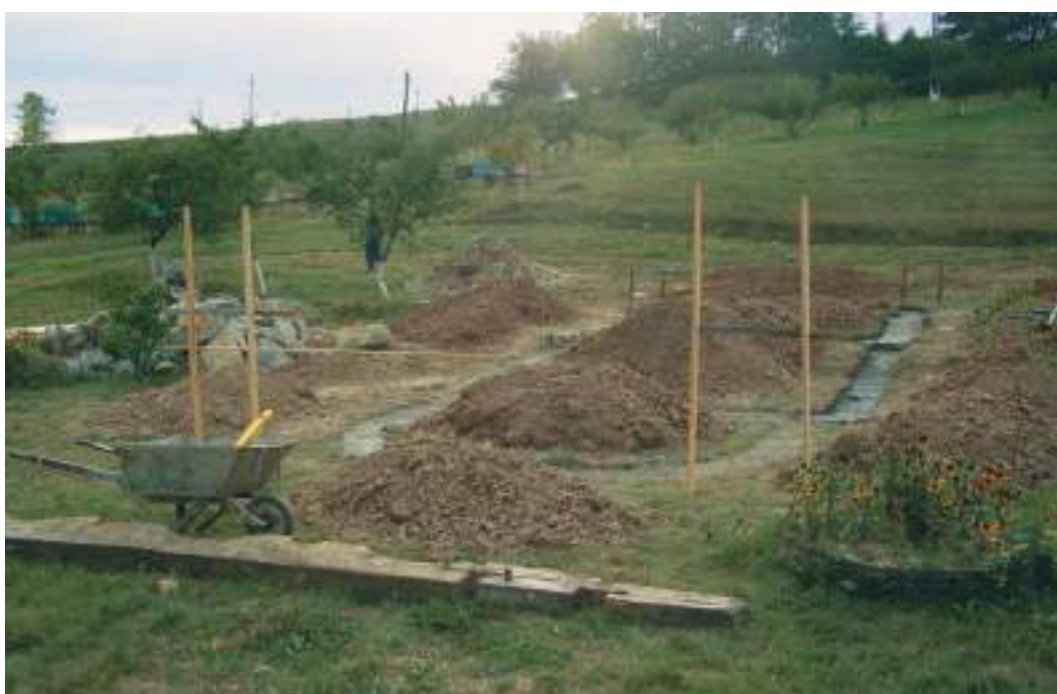
Fundația s-a executat din beton ciclopian până la 25 cm sub cota terenului sistematizat.

10 septembrie 2009, fundația s-a terminat

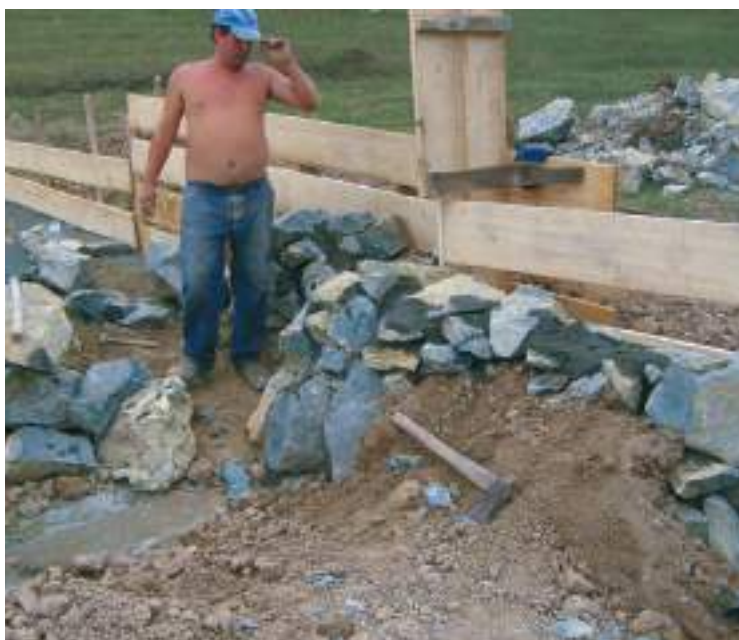
Fundația s-a executat din piatră spartă de carieră până la cota +0.30m de la nivelul cel mai ridicat al terenului. Pietrele de dimensiuni mari s-au pus la colțurile clădirii și în dreptul naosului și catapetesmei. Fixarea pietrei s-a făcut cu ciment rostuit în așa fel încât să nu fie vizibil.

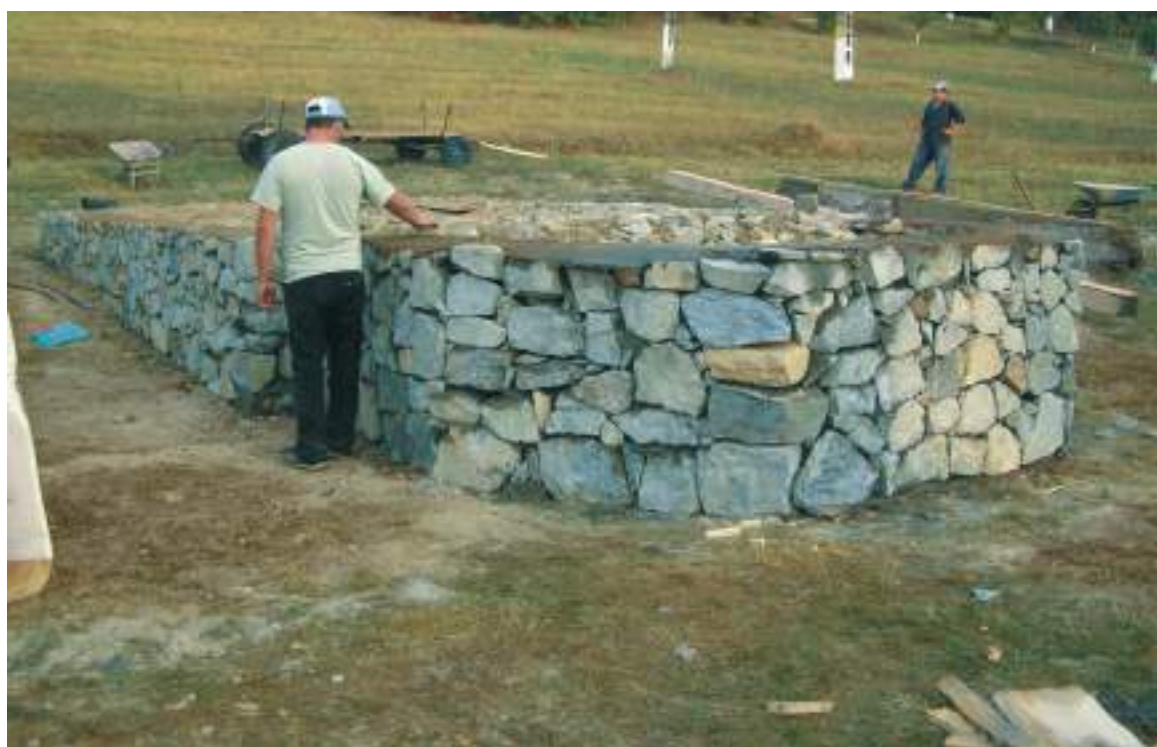
16 septembrie 2009, soclul s-a terminat de zidit

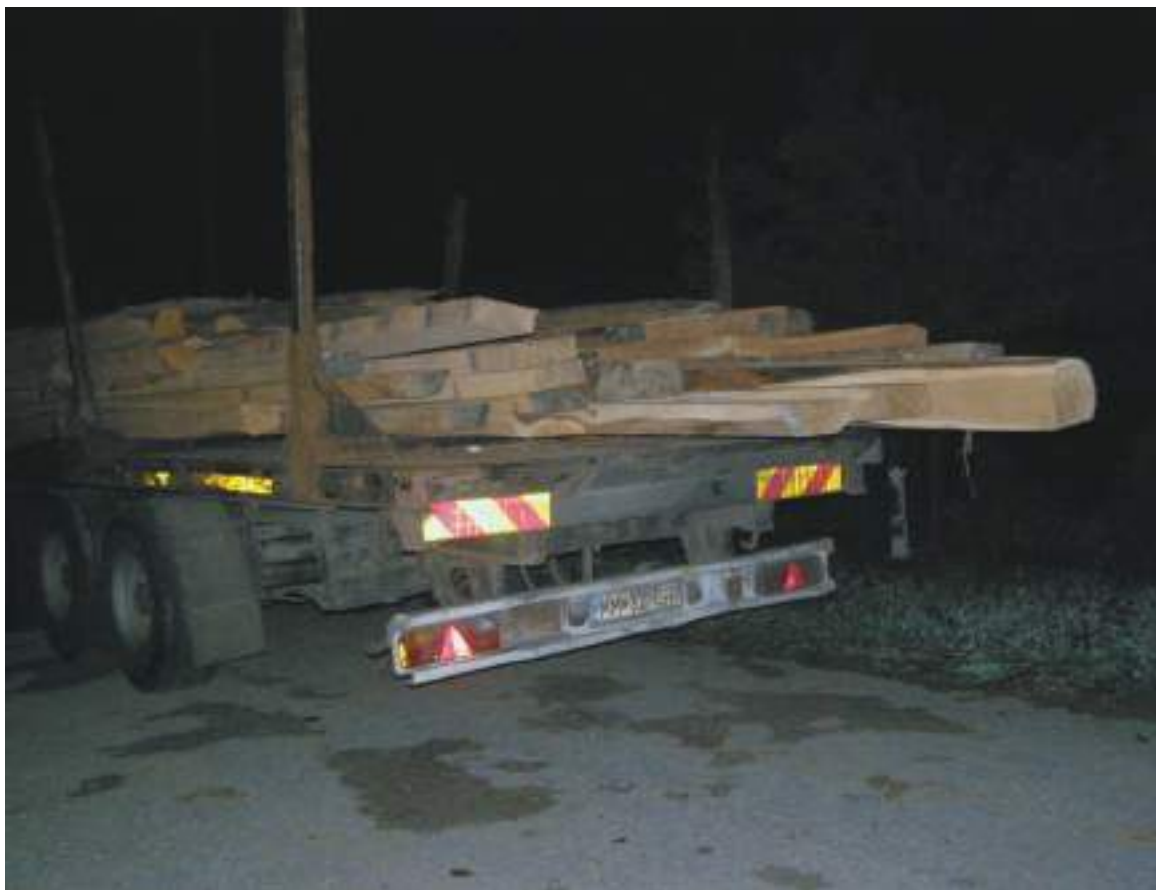
15 septembrie 2009, bârnele noi vor înlocui elementele degradate și imposibil de recuperat.

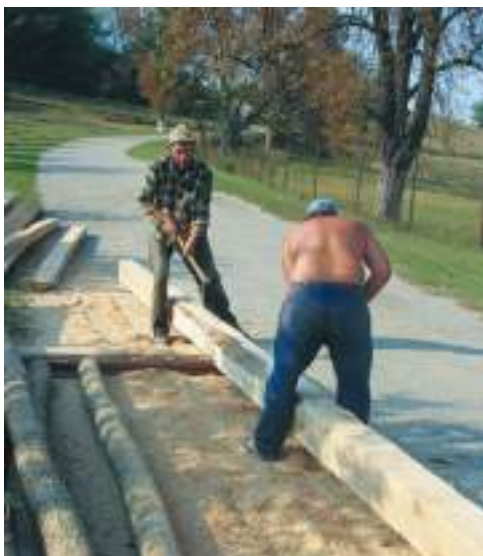
Ștefan și Ion au cioplit tăpile noi, pentru a le așeza pe soclu.

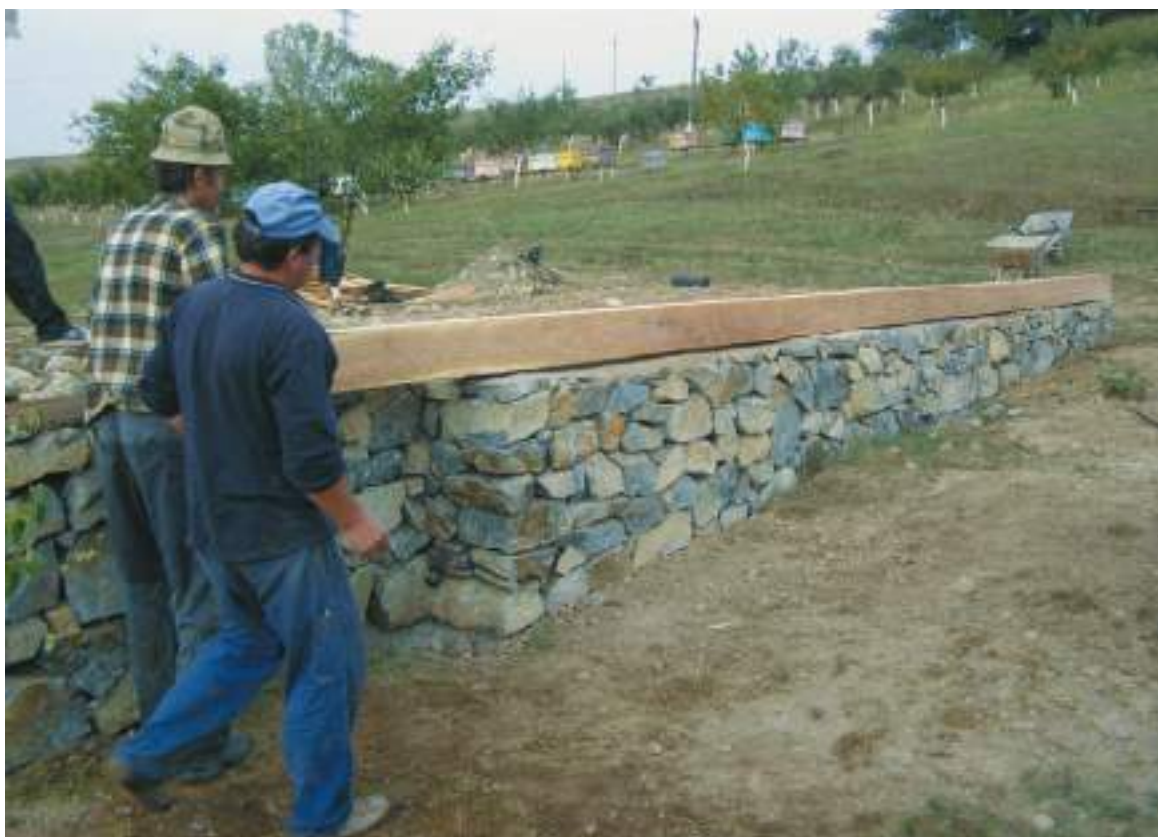
17 septembrie 2009, s-a așezat prima talpă pe elevația de nord

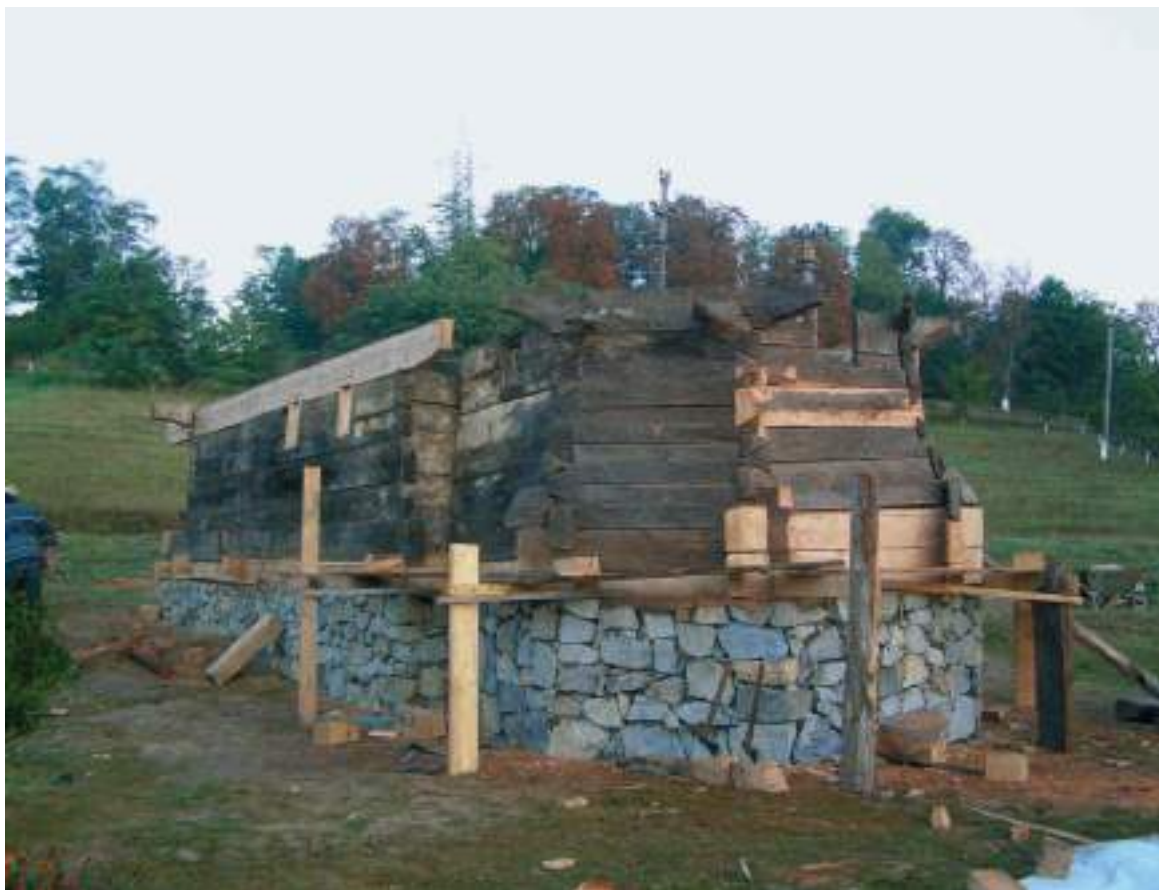
21 septembrie 2009. O îmbinare simplă s-a utilizat și între tălpi și primul rând de grinzi vechi, urmând ca restul îmbinărilor să fie executate în coadă de rândunică. Ca metodă de îmbinare între bărne, bărnele transversale aveau dimensiuni mai mari pe înălțime decât cele longitudinale, ca să se poată face prinderea, "încheierea", atât în partea de jos cât și în cea de sus.

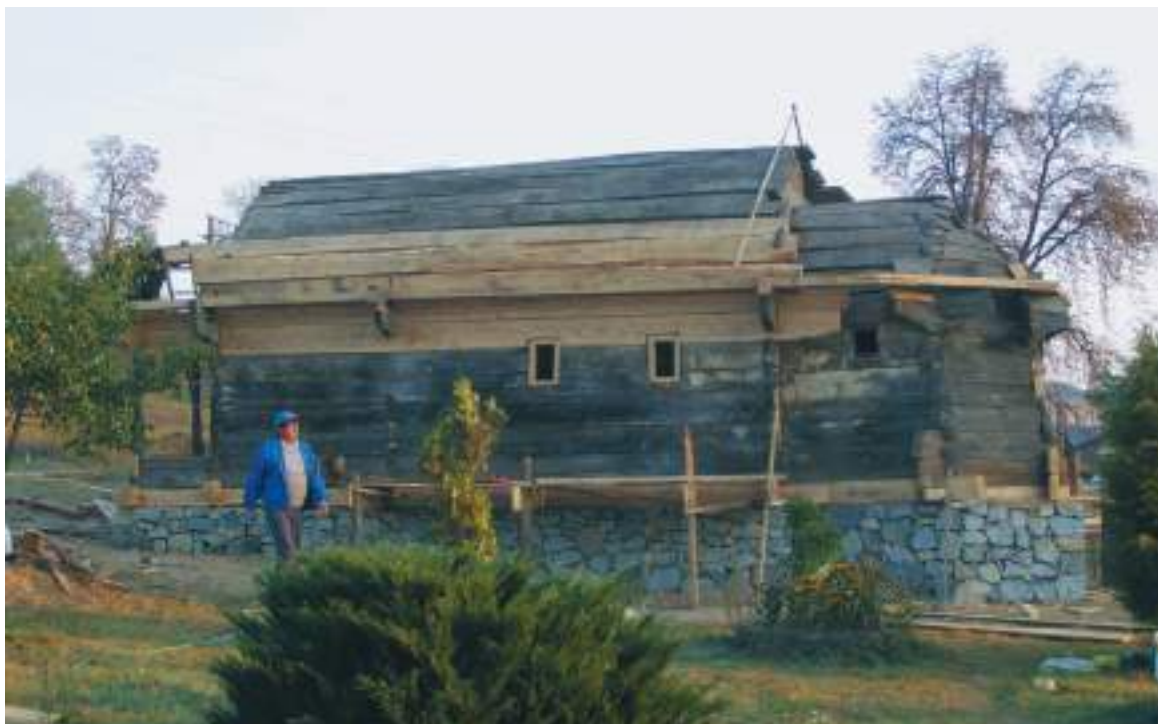
24 septembrie 2009, fațada sud cu cele două sisteme geometrice diferite de închidere a spațiului interior

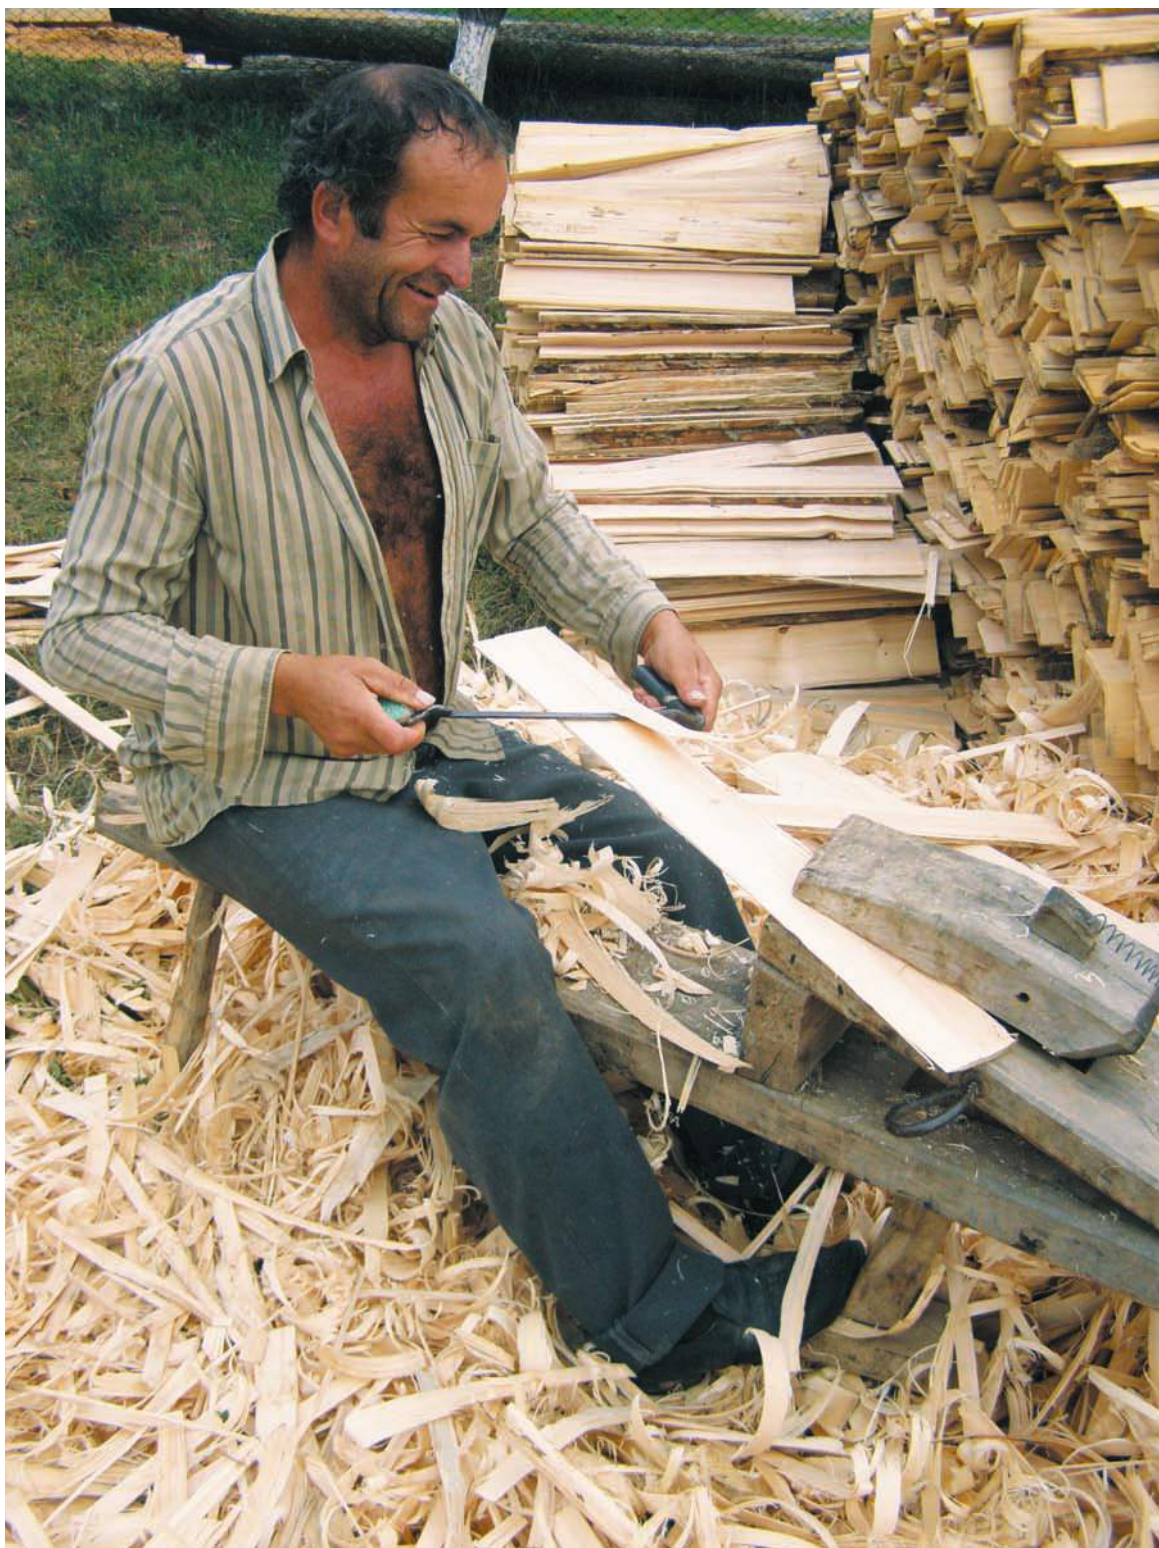
17 septembrie 2009, Gheorghe taie cu cuțitoiul șîța

- șita trebuie crăpată pe fibră, niciodată la circular. După ce este crăpată, este croită în funcție de ornamentul de la vârf, care poate fi vârf rostuit, cioc de rață sau ascuțit. Pe coama acoperișului din șită se taie un alt tip de ornament, ciocârlanii.

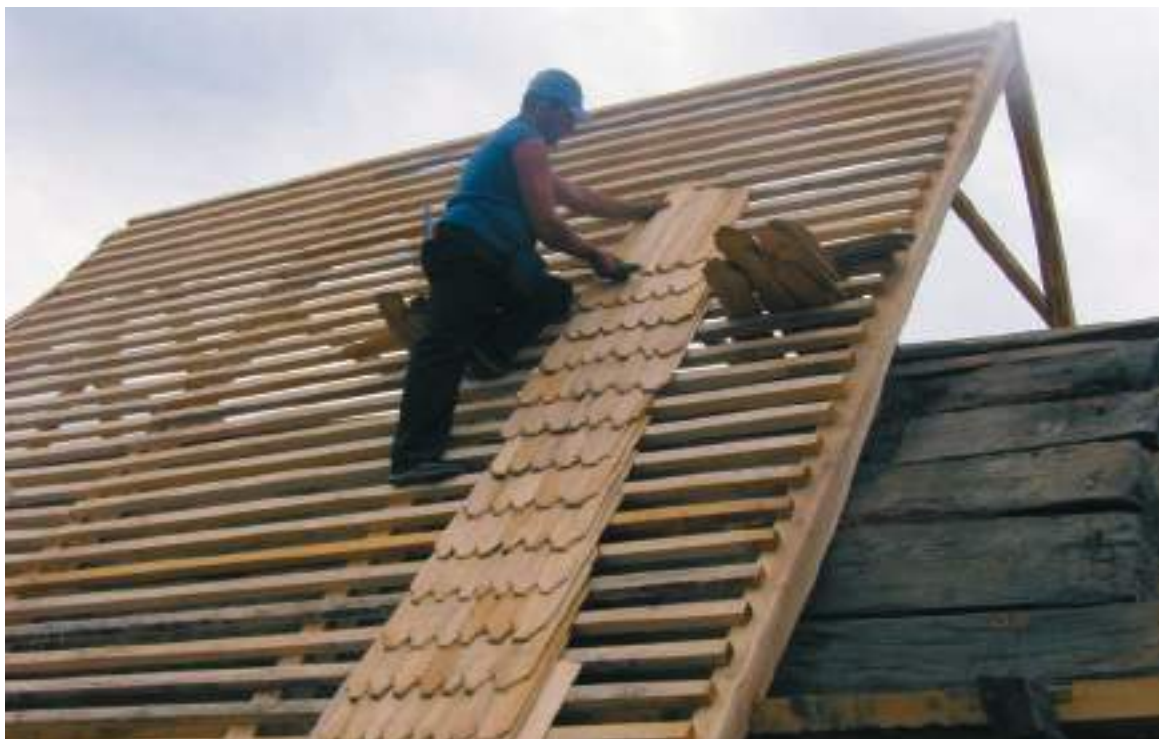
27 septembrie 2009, Gavrilă începe acoperirea cu șiță

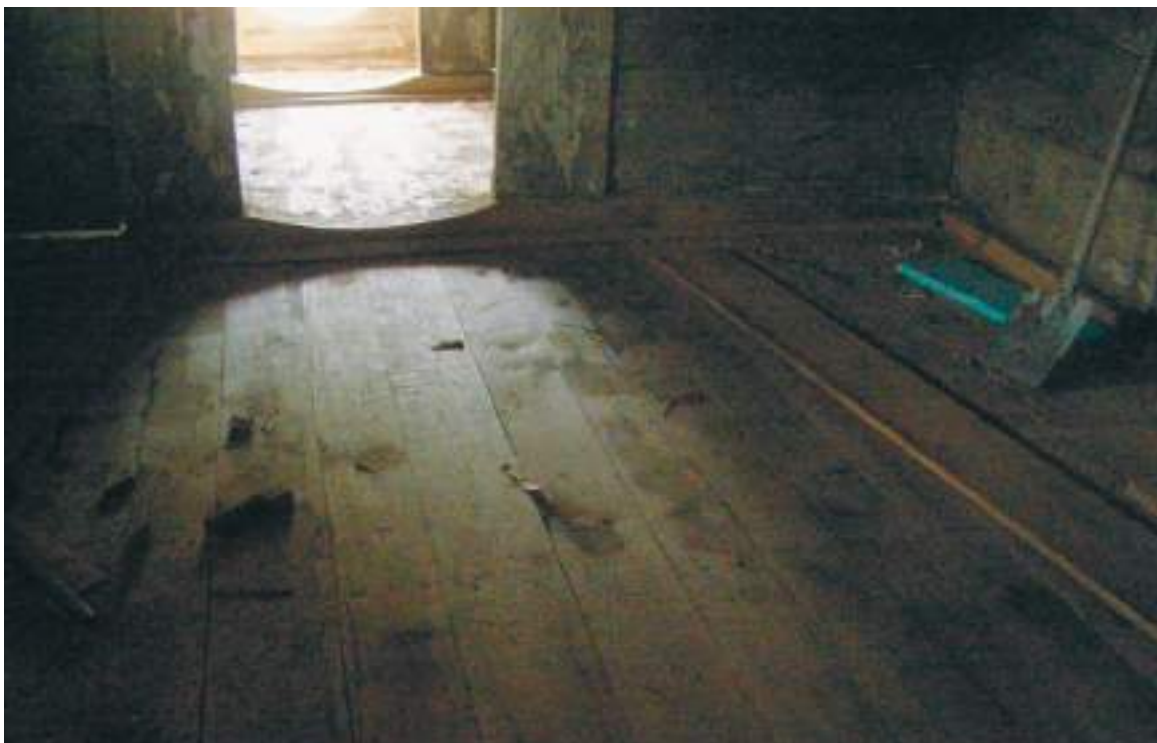
Pardoseala în prima etapă, s-a pregătit pentru montare. Scândurile de stejar s-au tăiat cu circularul și s-au geluit. A urmat umplerea cu pietriș, montarea cușacilor, așezarea termoizolației din polistiren extrudat, nivelarea cu nisip, baterea dușumelei, montarea pervazelor și rașchetarea finală.

08 octombrie 2009, în naos, pronaos și pridvor a fost bătută dușumeaua

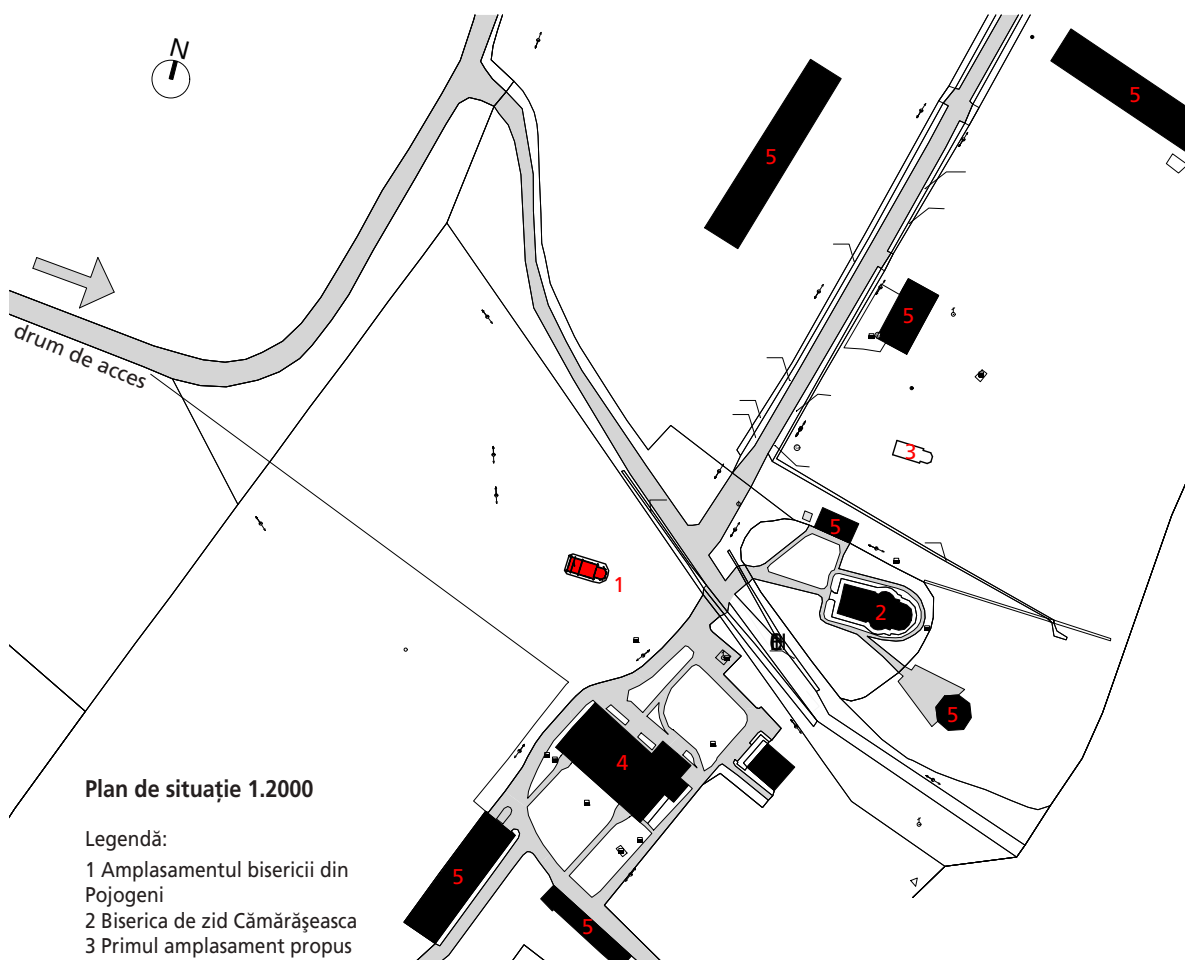
**Plan de situație 1.2000**

- 1 Amplasamentul bisericii din Pojogeni
- 2 Biserica de zid Cămărășeasca
- 3 Primul amplasament propus
- 4 Stăreția
- 5 Anexe ale mănăstirii
